# TOYOTA CAMRY VEZÉRMŰTENGELY- KORRELÁCIÓS HIBA (4 VEZÉRMŰTENGELYES MOTOR)

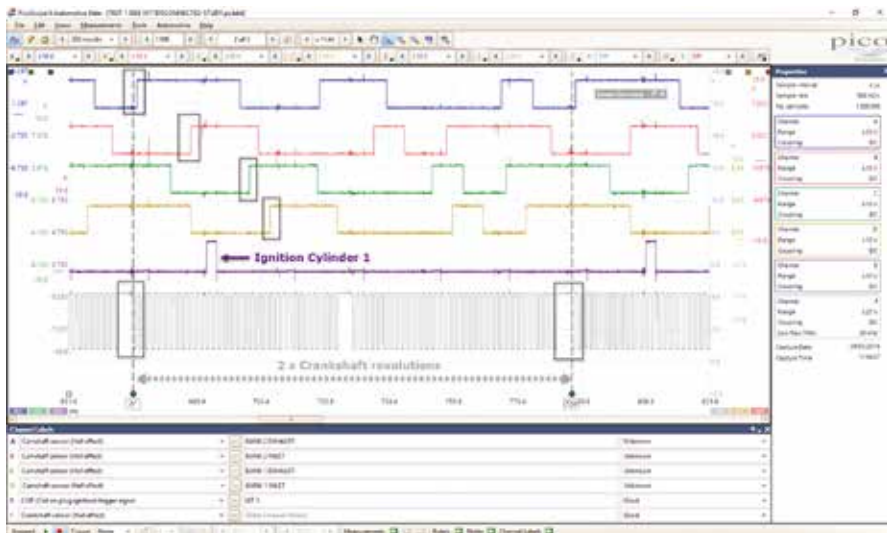
2

- Motor – P0016 forgattyústengely-helyzet – vezérműtengely-helyzet egymáshoz vett viszonya

(korrelációja) (1. hengesor A-érzékelő – szívás),

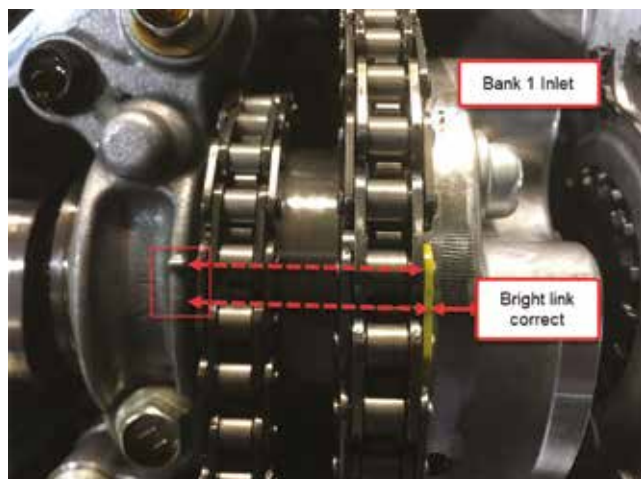
7

Az 1. hengerosor szívó vezérműtengelyének gyanús, mivel a motor ismételt forgatása után a vezérlés jelei nem tökéletesen egyeznek 7.

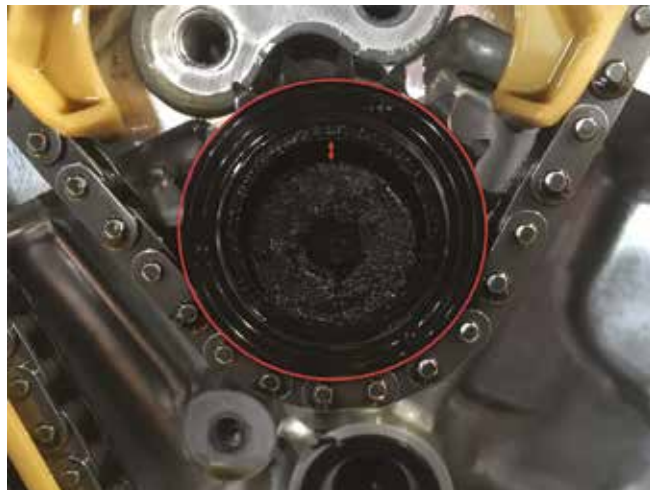
A 9 ábrán a vezérműlánc feszítőjének kopása látható, amely úgy funkcionált ebben az esetben, mint egy excenteres feszítő, amely lehetővé teszi az

1. hengerosor szívó vezérműtengely lánc-kereke és a feszítő közötti időszaki „lazaságot” (a motor terhelésétől függően), ami a vezérműtengely vezérlésének eltérését eredményezte.

Nem hagyható figyelmen kívül a kopásból származó fémreszelék sem és az olajban lerakódott szennyeződés a feszítő görgő kerülete körül. A feszítő „külső” részének eltávolítása megerősítette a csapágy túlzott mértékű kopását, a megfelelő kenés az eltömődött olajcsatorna miatt nem alakult ki. A járatok a görgő körül található azonos szennyeződéssel szennyeződtek, amely felteszi a következő kérdést: A csapágy kopása miatt 10 11 tömődtek el az olajcsatornák, vagy az olaj szennyeződése miatt ment tönkre a csapágy? Mivel nincs ismert járműtörténet, az utóbbi valószínűsíthető.

Az összes szerelt alkatrész listája: vezérműlánc-feszítő görgő, tengely,

csapágy, lánckészlet és a kapcsolódó fogyóeszközök.

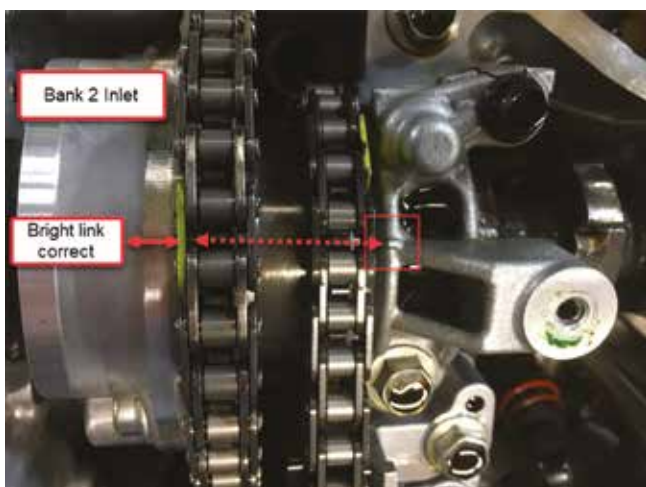
8

A 2. hengerosor szívó vezérműtengely vezérlése érzéketlen volt a többszöri forgatásra, az megfelelőnek tűnt 8.

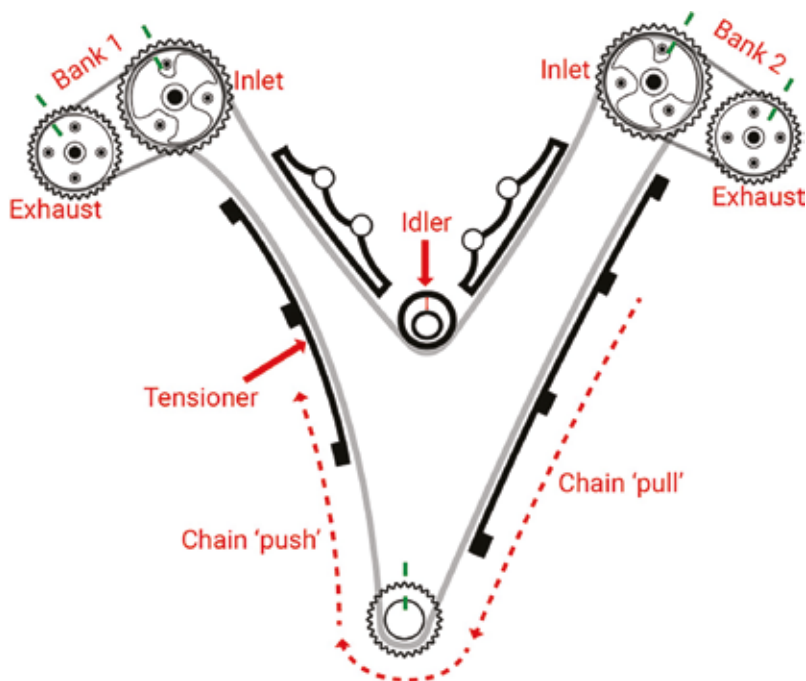
❷

ÜGYFÉLJÁRMŰ	DONOR JÁRMŰ	SZÁMÍTÁS	HIBA: FŐTENGELY° / 2= VEZÉRMŰTENGELY°
Első hengersor szívó 224.1°	216.1°	224.1° – 216.1° = 8°	8° főténgely = 4° vezérműtengely
Első hengersor kipufogó 190.3°	184°	190.3° – 184° = 6.3°	6.3° főténgely = 3.15° vezérműtengely
Második hengersor szívó 94.84°	93.87°	94.84° – 93.87° = 0.97°	0.97° főténgely = 0.485° vezérműtengely
Második hengersor kipufogó 6.458°	6.435°	6.458° – 6.435° = 0.023°	0.023° főténgely = 0.0115° vezérműtengely
