Tanulságos történetek szakértői szemmel XXI.

AMIKOR A TŰZ AZ ÚR!

MOLNÁR LÁSZLÓ
gépjármű-közlekedési
műszaki szakértő

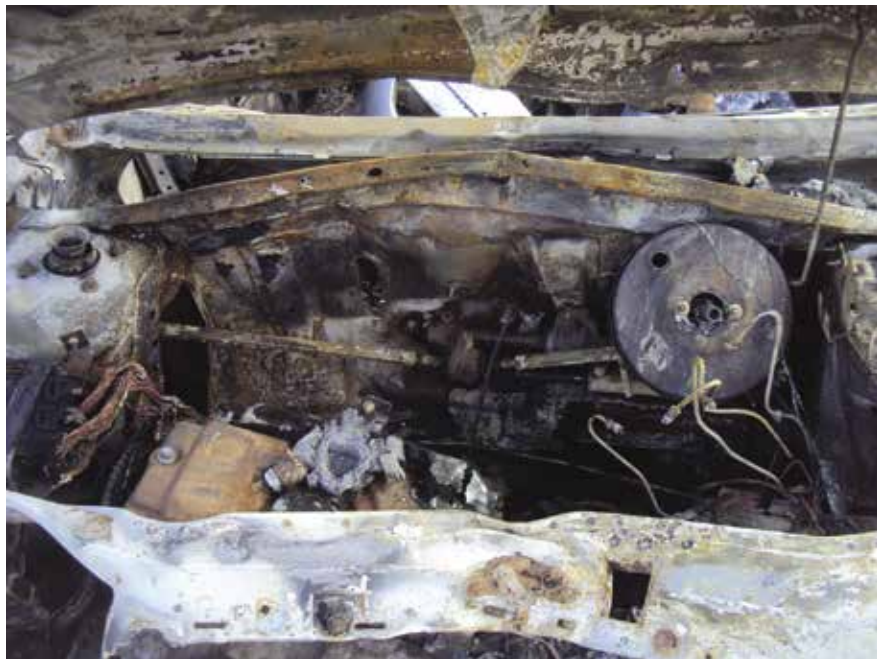
Bár a tűz ténylegesen jelentős pusztítást végzett, de elektromos tűzgóc volt vélelmezhető. Átnézve a maradványokat a biztosíték táblában egy „nem a képbe illő biztosíték maradvány lett gyanús”, melynek kivétele után némi vegyi segítséggel egy 15 A-es biztosítékra utaló azonosíthatóság vetődött fel, illetve az utastérbe hátrafelé megtalálható volt egy olyan vezeték köteg maradvány, ami a csomagtérig volt a részleges nyomok alapján végigfűzve, és amit nem tudtunk hová tenni. A „volt” tulajdonossal történt beszélgetés során észrevételként jelentkezett, hogy bár nem tulajdonítottak nagy jelentőséget neki, de az adásvétel óta nem volt belső világítás, valamint a csomagtér lámpát sem tudták, hogy miért nem világított. További elemzés, egy kis „nyomozás” során beigazolódott, hogy a gépkocsiban volt egy erősítő, melyet

bár az előző tulajdonos kiszerezeltetett, de annak a maradék kábelei nem megfelelő szigetelése is előidézhette a tüzet.

Ne felejtsük el, hogy egy 15 A-es biztosíték által vélelmezett árammal már fel lehet melegíteni egy gyári kábelt izzásig és leéghet az autó. Ilyen eseteket végiggondolva persze előzetes karbantartáskor ellenőrizendő, hogy pl. van utólagos riasztó, aminek a vezetékai a hanyag beszerelés miatt összeérhetnek, vagy letestelhetnek, de volt rá példa, hogy az autó sérült volt és a karosszerialakatos hagyott maga után megpörkölt vezetéseket. Bizony egy gumikerekes homlokrakodót is elérhet a végzete, mint ahogy a

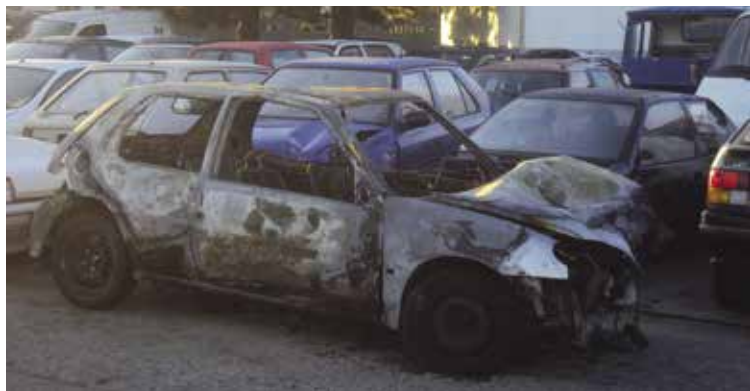
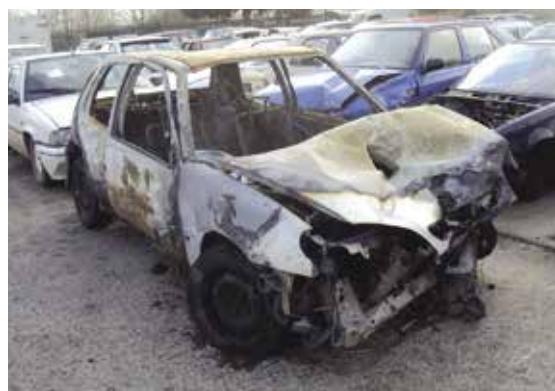
A jármű égése során mind a motortérben, mind pedig a teljes vázszerkezeten az erőteljes égés nyomai megtalálhatók voltak. A motortér burkolatán

található hő által okozott olvadási, deformációs nyomok, valamint a külső szerkezeti elemeken látható hőképek irányultsága, színezete a tűz keletkezési góccaként a motortérre utaltak, illetve kiterjedtségük a tűz intenzitását egyértelműen mutatják. A motortér belső hőterhelése jól látható volt. Az utólag is megállapítható tűz általi intenzív körülmények gyors terjedésre, nagy hőhatásra utaltak, így a tűz okaként mind az elektromos rendszer rövidzárata, mind akár az üzemanyagrendszer meghibásodása volt valószínűsíthető.
