Az „előregedett” SBC

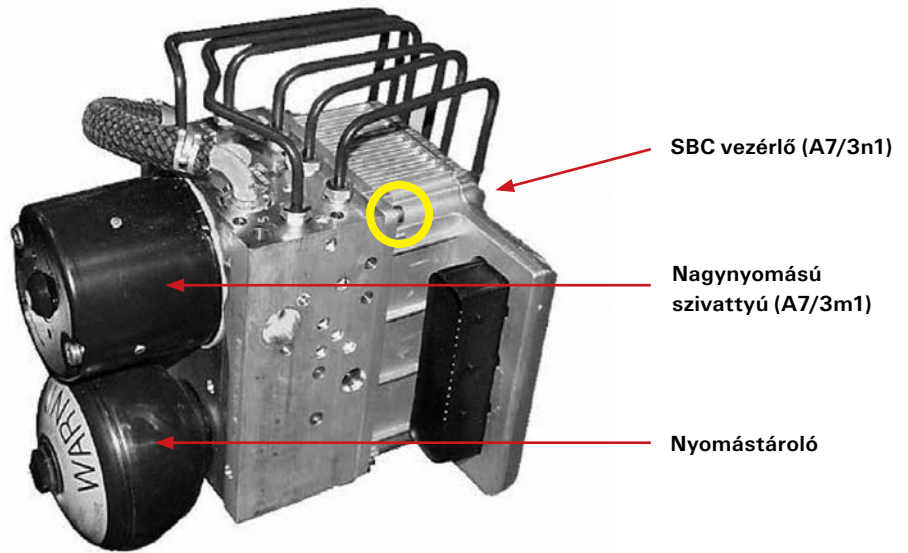
Tavaly, még a télnék derekán, itt a helyi benzinkúton lerobbant egy Mercedes E osztályos. A gond az volt vele, hogy a műszerfal közepén az információs kijelző teljesen piros színben pompázott, és a következő felirat volt látható rajta: Long Stopping Distance. Egy kedves külföldi házaspáré volt az autó, akik épp átutazóban voltak. Megjijedtek, mert a kocsin nincsen fék elvileg ilyenkor. Én persze tudtam, hogy van az, csak a pedált kell jobban taposni, mert vészüzemben kikapcsol a fékrásegítés az SBC fékben, és csak az első két kerékfék kerül közvetlenül kivezérlésre. A hatósági követelményt még így is teljesíti. De ezt mind csak magamban gondoltam végig, én csak útitárs voltam egy autószerelő mellett, ő intézte a dolgot. Ám legyen! Lassú tempóban ugyan, de sikerült a műhelyhez kiérniük. Szerencse, hogy nem automata váltós volt az autó, mert lehetséges, hogy még azt is reteszelte volna a vészüzem, hogy még el se indulhasson vele a tulaj. Ez egy fő biztonsági eljárás. De a felirat az, hogy mit takar valójában egy ilyen rendszernél, azt nem tudtam úgy hirtelen. Elég sokat olvastam és informálódtam már előtte is az SBC fékről, halottam ezt-azt róla, milyen hibákat képes produkálni. De ez nekem is új volt. Ehhez legelőször is kell egy műszer. Az ott nem volt. Szuper! Akkor egy nagyon kedves barátom megtette, hogy eljött és elhozta a kiolvasóműszerét kölcsönbe. A kocsi pontos azonosítása után elég hosszú időbe telt, mire szóra bírtuk fogni az SBC/ESP ECU-t. De csak egy C249F hibakódot sikerült találni benne. Ez mi lehet, hát passz! Gondoltuk hirtelen, megnézzük az összes biztosítékot az autóban, hátha ilyes jellegű a gond, de nem, nem az volt. A fékfolyadékszint is rendben volt. A szöveg a kijelzőn

kb. azt jelenti, hogy hosszú megállási távolság, de nem tudtuk, mit is takar ez valójában, és főleg nem azt, hogy ilyenkor mi a teendő. Amit tudtunk, megtettünk és megvizsgáltunk, de sajnos a kocsi kötélvégen volt kénytelen távozni, mert a tulaj nem merte vállalni a több mint 200 km-es hazautat. Ez érthető. De engem nem hagyott a dolog nyugodni. Mit jelent ez a kód, amit kiolvastunk? Szépen akkor még délután nekiültem a világhálónak és kerestem, és csak kerestem. Rátaláltam egy külföldi dokumentumra, ahol talán választ kaptam a kérdésemre. A válasz pedig a következő. Az SBC/ESP ECU-ban van egy virtuális számláló, amit fékszámológónak hívnak. Amikor ez túlcsozdul, ez 300 000 fékpedállenyomásnak felel meg, akkor vészüzem lesz az eredménye. Ez egy biztonsági védelem a by-wire fékrendszerben. Tehát ha eléri ezt a fékezési mennyiséget, ezután már nem engedi tovább működni önmagát a

fékrendszer, mert már ezután nem tudná garantálni a biztonságos és villámgyors működést. Ekkor vagy komplett SBC-egység csere vagy szoftverfrissítéssel is vissza lehet állítani a számlálót alaphelyzetbe. Kicsit olyan, mint a légszák-indítóegység. És ezután megint működőképes lesz a fék. Erről konzultáltam egy szakmatársammal, aki már publikát itt az újságban erről, de ő nem hallott róla még, hogy illet művelne a fékrendszer. Azt kell itt mondjam, ha a talált dokumentum nem mond igazat, akkor sajnos én sem.
