Rendszerben kell gondolkodni

Egy 2001-es évjáratú Audi A6 2.7 Biturbo Quattro (AZA-motorkód) érkezett a műhelybe. Az ügyfél panaszja: vezérműszíjat cseréltetett, és azóta össze-vissza kapcsol az automata váltó és világít a műszerfalon az ESP hibajelző lámpa. A vizsgálatot az ESP hibatárolójának az olvasásával kezdtem **(1. kép)**, a Bosch KTS 670-es műszerünk segítségével.

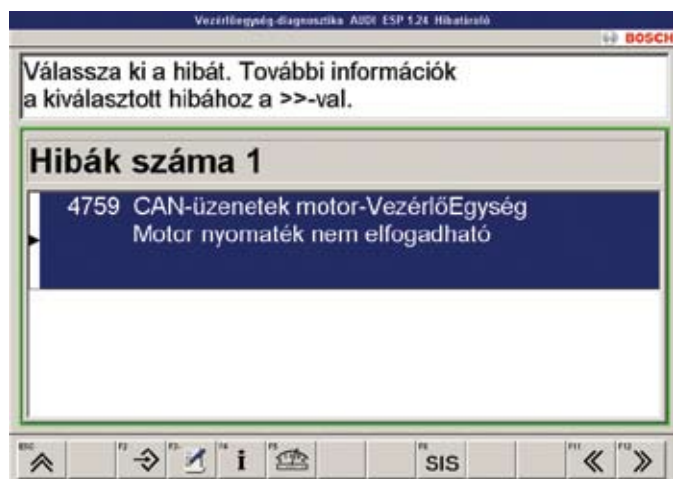
1. kép

A hibás motornyomatékjel magyarázatot adhat az elektronikus vezérelt váltó működési rendellenességére is. Ismereteim szerint ezt a számított értéket a motorvezérlő elektronika a motorfordulatszám, a fojtószelepállás és a levegőtömeg-áramlás figyelembevételével állapítja meg, és a CAN-hálózaton keresztül továbbítja

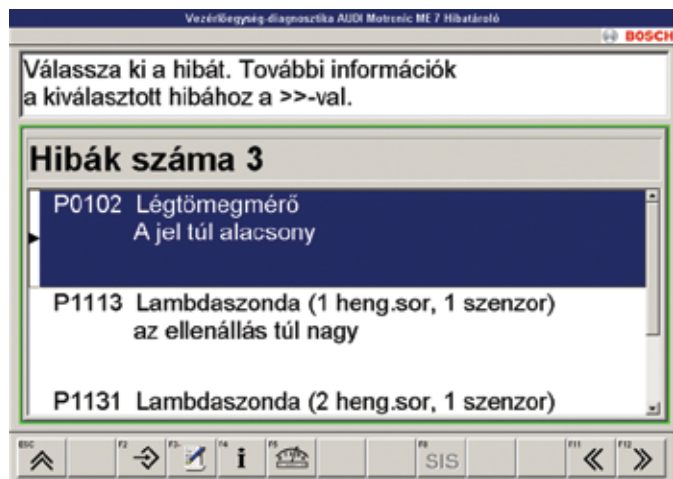
2. kép

A következő lépés a motorvezérlő hibatárolójának az olvasása volt **(2. kép)**.

A megjelenített hibakódokat nézve nem tudtam, hogy örüljek-e. Egyrészt bizonyítva éreztem a feltételezésemet, ugyanis a fentebb említett motornyomatékjelhez szükséges három paraméter egyike hibaforrásként volt megjelölve. Másrészt viszont még kiderítésre várt az, hogy a légtömegmérő jele miért esett hibás tartományba. Figyelembe véve azt, hogy ez a hiba egy karbantartás után lett érzékelhető, két tippem kapott prioritást a hibakeresésben. Az első, hogy a légtömegmérő és a fojtószelep közötti szakaszon fals levegő jut a szívórendszerbe. Ezt hamar kizártam alapjáratú üzemben, egy féktisztító aeroszol segítségével. Következhet a vezetékvezés vizsgálata. Gondoltam, hogy lehúrom a vezérlőegység és a légtömegmérő csatlakozóját, és megmértem az őket összekötő vezetékek ellenállását. Órákig tartó kábelkötegbontás víziója bontakozott ki lelki szemeim előtt.

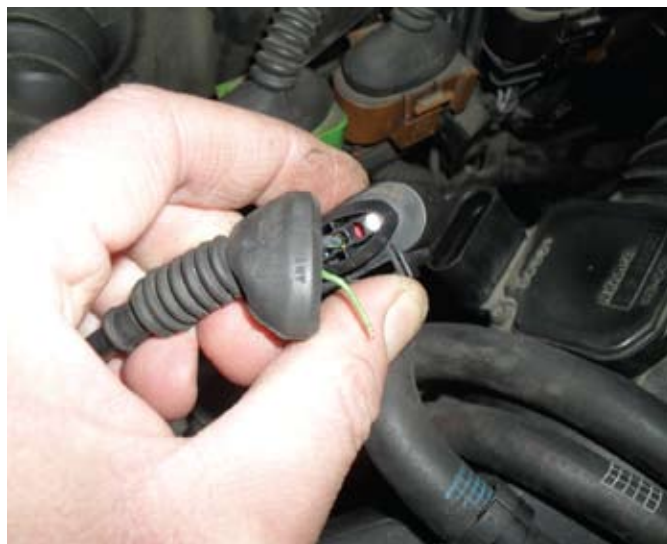
3. kép

Mr. Murphy ezúttal nem volt a műhely vendége. A multimétert be sem kapcsoltam. A légtömegmérő csatlakozójába futó vezetékeket megérintve, az egyik a kezemben maradt **(3. kép)**. Valószínűsíthetően a vezérműszíj cseréjekor, a motor burkolatainak a bontásánál egy óvatlan pillanatban meghúzhatták úgy a kábelköteget, hogy kiszakadt vagy kilazult ez a vezeték. A hiba kijavítása után, a próbaút végén ismét ellenőriztem a hibatárolókat, amik immár üresek voltak.
