## Mi hoz munkát?

## Opel DTI és CDTI

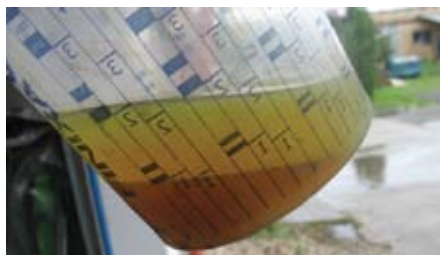
1. ábra

éppen milyen, hanem a durva dolgokról, melyek azonnal szembetűnnek. A fotónk (1. kép) is egy ilyen mintát mutat üledék után.

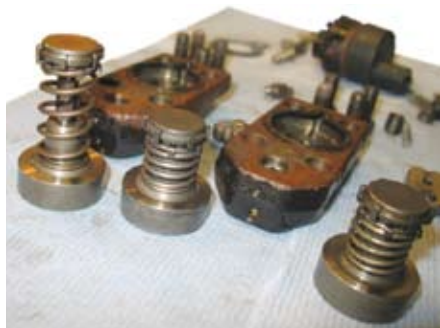
2. ábra

További képeink beállt CP1-es szivattyú dugattyút (2. kép – mind a három megszorult!) és adagoló-tengely-bemaródást (3. kép) mutatnak. Mind-mind a rossz tüzelőanyag miatt következett be.

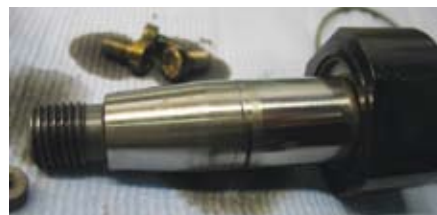
5. ábra

következménye az, hogy az adagolóház belülről is sérül, a görgőtengely belemart a ház falába (5. kép).

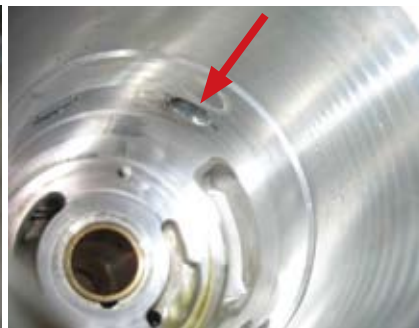
4. ábra

Az időszakos átvizsgálás elmaradása okozta, hogy nem vették észre a 4. képen látható adagoló-lelazulást. (Igaz, sokszor az konstrukció is elmarasztható, mert nincs hátsó megtámasztása az adagolónak.) A lelazulás
