# Feszítőgörgő-beépítési problémák

## Daewoo és Chevrolet 1,4 16V, 1,5 16V, 1,6 16V CT 887 K1 feszítőgörgővel

## Opel 1,4 16V, 1,6 16V, 1,8 16V, 2,0 16V CT 870 K1, CT 873 K1, CT 975 K3 feszítőgörgővel

## Opel / GM 1,7 DTI CT 1014 K3 átalakítókit 32703 motorszámig

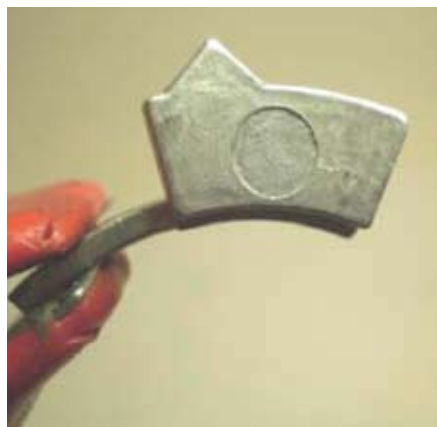
1. ábra

A feszítőgörgő mutatója a szereléskor letörik (**1. ábra**) és megséríti a bordásszíjat (**2. ábra**).

1. Lazítsa fel a vízszivattyút, majd a megfelelő célszerszámmal (J-4249 2) fordítsa el és 8 Nm-rel ismét húzza meg.

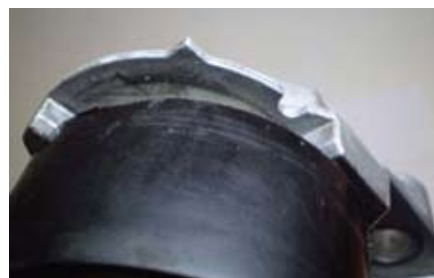
3. ábra

1. A vízszivattyút nem lazították fel a szíj feszesség beállításához, mint ahogyan az előírt.
2. A főtengely előírt másodszori körbeforgatásánál túl nagy a szíj feszesség (furatjelölés az alaplapon), az ütköző végállásában befeszül (**3. ábra**) és a mutató letörik.

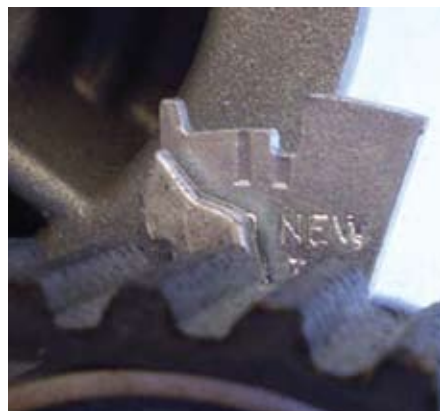
4. ábra

A feszítőgörgő már rövid futás után zajossá válik. További üzem után az ellentartó eltörik és a szíj elveszti a feszességét. Ez értelem szerűen motorhibához vezet.

A feszítőgörgő mutatója hideg állapotban nincs a jelzésnél és minden munkautemben felütkeznek, ez okozza a zajt (**4. ábra**).

Az Opel/GM speciális eljárást ír elő csere alkalmával a bordásszíj feszességének beállítására. Feszítéshez az állítóexcentert az óramutató járásával ellentétesen (balra) kell forgatni. A bordásszíjhajtást, azaz a motort

kétszer, az állítóexcentert teljesen megfeszítve (**5. ábra**), kézzel körbe kell forgatni. Csak ezután lehet a feszítő állítóexcenterét jobbra forgatva, a „new” jelölésre beállítani (**6. ábra**). Ez az eljárás azért szükséges, mert a bordásszíj így kerül rendszeren a helyére.

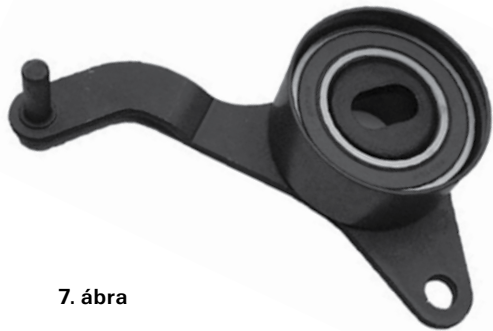
7. ábra

A feszítőgörgő nem passzol a régi helyére. A motortartót nem lehet felszerelni.

A régi, CT 1014 K1 mechanikus feszítőgörgőt (7. ábra) az „Opel TIS” alapján nem lehet többet alkalmazni, és általánosan új kialakításúra kell cserélni, mint ahogyan az a 328704-es motorszámtól gyárilag is van (8. ábra).

Ahhoz, hogy az új feszítőt fel lehessen szerelni, a mellékelt csapot kell a befecskendező-szivattyú bordáskereke mellé, jobbra behajtani. Ebbe fog beakadni a módosított feszítőgörgő rugója.

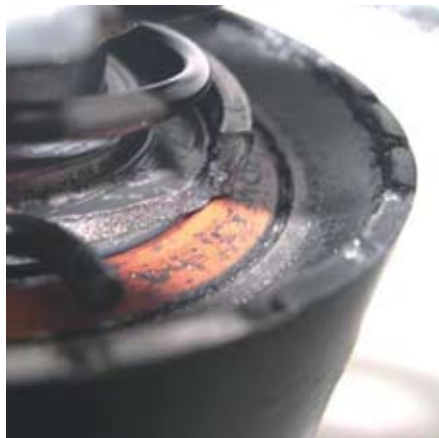
10. ábra

A feszítőgörgőről egy öntvénydarab letörik, vagy a rugó eltörik. Következésképpen a szíj átugrik, illetve a feszítő működésképtelen (10. ábra).

Az olajszennyeződés a görgő meghibásodását (a rugó túl nagy oszcillációját) vonja maga

után. Emiatt a főtengely és a vezérműtengely tömítőgyűrűit ellenőrizni kell, adott esetben ki kell cserélni. Amennyiben szükséges, az olajszivattyúház tömítését is ki kell cserélni.

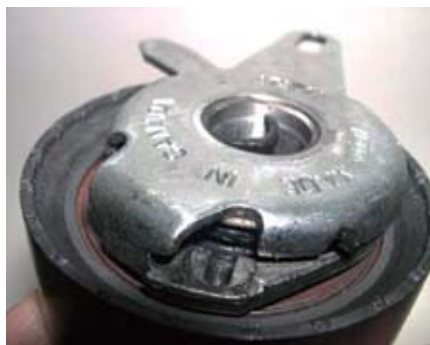
11. ábra

A feszítőgörgőn olajszennyeződésre utaló jelek vannak (11. ábra). A teflonbevonatú csúszótárcsa működésképtelen (12. ábra).
