Csavaros probléma

avagy egy kis mercis horror

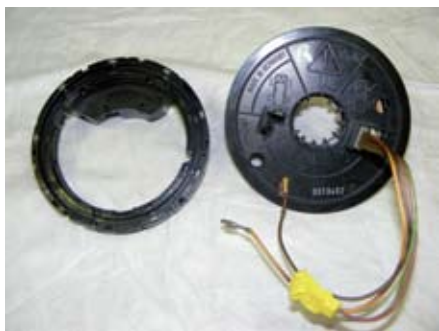
„A osztályú” Mercedes gépkocsi érkezett a műhelybe az alábbi panasszal: a kormánykerék tekergetésekor recsegő, ropogó hang kíséretében felgyulladt az ABS és ESP hibajelzője. A légszák és a kormány leszerelésekor azonnal látható volt, hogy műanyagtörmelék van szinte mindenhol.

A darabok szemmel láthatóan a kormány tengelyén lévő persely részei, amely az irányjelző kart hivatott visszatéríteni, mivel a törmelék a légszákspirálba is belekerült, abból is kitörték darabok.

1. ábra: szöghelyzetjeladó és légszákspirál

láttuk, hogy a kormány tekerésekor a szöghelyzet értéke nem egyenletesen változik, hanem ugrál, majd egy idő után (gondolom, amikor az elektronika már nem tud mit kezdeni az össze-vissza értékekkel); tartósan 17 fokot mutat. Mivel mindent jónak találtam, csak az a kis remény maradt, hogy rossz az új érzékelő.

Eddig a probléma költségesnek, de viszonylag egyszerűnek tűnt. Vásároltunk egy új légszákspirált (94 000 Ft). A persely már nehezebb dió, mert azt csak a kormányoszloppal együtt lehet rendelni. Szerencsére egy kolléga kisegített, egy gariba lecseréltből megmentette...

Újbóli hibakódolvasás: „szöghelyzet érzékelő hibás működés”. Azt gondoltam, hogy az összetört darabok károsíthatták az érzékelőt, ezért rendeltem azt is. (31 000 Ft).

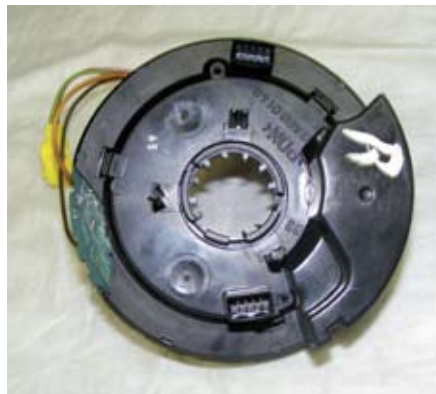
2. ábra: szöghelyzetjeladó és légszákspirál összeszerelve. Megfigyelhetők a középről kitört darabok és a két lyuk, ahol a csavarok rögzítik

A hibák köre nagyon leszűkült, csak a két tartócsavar nem esett eddig gyanúba, ez rögzíti a jeladót a kormányoszlopra, az új jeladóhoz adják.

Az új csavarok talán fizikai feszültséget okoztak a jeladóban, vagy a sokszori mágneses csavarhúzó használata miatt átmágneseződtek, nem tudom, ez csak az én gondolatom, mert további vizsgálatokat nem végeztünk, ugyanis eljött a négy óra és megjelent a tulaj (ősz hajszál: sok, nagyon sok).

A csavarok okozta hibás működést kizártnak tartottam, de jobb ötlet híján javasoltam azok eltávolítását. Összeraktunk mindent a két csavar kivételével, és láss csodát, minden elsőre tökéletesen működik! A két csavart végül is egy-egy gumis alátéttel visszaraktuk érzéssel meghúzva. A mai napig hibátlan az autó.
