# A rejtélyes IMRC-szelep

Honda Accord 2.2 i-CTDi

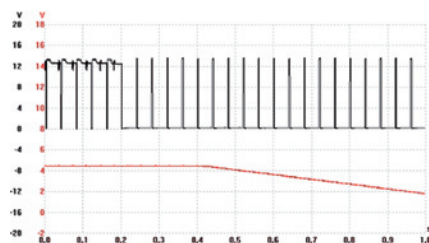
Első dolgunk volt annak tisztázása, hogy valóban fennáll-e turbónyomás probléma, vagy más okozza a teljesítményhiányt. A mérőeszközöket a gépkocsira csatlakoztattuk, és pár kilométer után látható volt, hogy valóban komoly a gond: a feltöltőnyomás csak nagyon lassan épül fel, és nem éri el az 1 bar-os értéket nagyobb fordulaton sem. A levélből idézett IMRC-mágnesszelepet lehúzza azonban szinte azonnal felépült a turbónyomás, és az autó már kis fordulatszámról is intenzíven gyorsult.

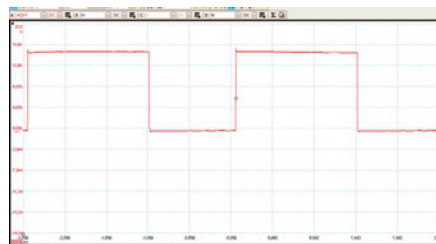
Az ábra az IMRC-mágnesszelep és a visszajelző potenciométer kapcsolatát mutatja: indítás után a kitöltés átvált 90%-ra, az átengedett vákuum pedig behúzza az állítótágot. Ez - nyilván kis késéssel - a potenciométeren nyomon követhető. Kíváncsiak voltunk arra, hogy az autó „jó” és „rossz” állapotában különbözik-e a töltőnyomás-szabályzó szelep kivezérése, ezért külső, oszcilloszkópos próbaútra indultunk.

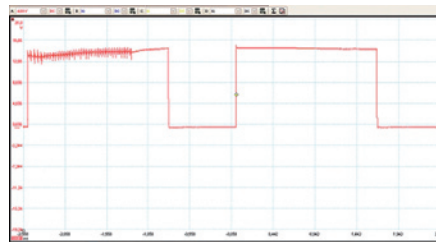
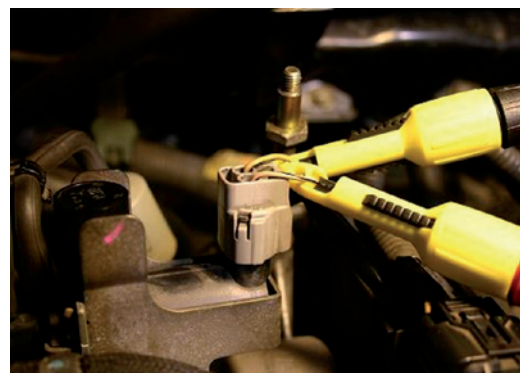
Az eredmények a képeken láthatóak: az autó „rossz” állapotában - tehát amikor minden csatlakozó a helyén volt - a töltőnyomás-szabályzó szelep kivezérése kb. 55% körül alakult (lásd felül), míg ugyan-

ezen érték a 70%-ot is meghaladta a „jó” állapotban, (lásd alul), tehát miután lehúztuk az IMRC-mágnesszelep-csatlakozót. Természetesen a két mért érték azonos terhelés és fordulatszám mellett került rögzítésre. (Ez a különbség nem tűnik soknak, ezért hozzá kell tenni, hogy a szabályzás alsó határa 20% körül alakult, míg felső határa 80% körül.) Magyarul az ECU valamit rosszul „lát”, ha az IMRC-mágnesszelep a helyén van. Ilyen esetekben előfordulhat, hogy a szelep működése zavaró hatással lehet egyéb jelekre. Ezért ellenőriztük a releváns szenzorokat: mind a légtömegmérő, mind a töltőnyomás-érzékelő jele teljesen hibátlan, semmilyen rendellenes zajt nem tapasztaltunk. Végül végigmentünk az összes érzékelőn, testvezetéken, tápellátási ponton, de minden rendben volt. Az IMRC-mágnesszelep helyére hasonló ellenállású ohmikus ellenállást kötöttünk: a lomhaság ugyanúgy megmaradt.

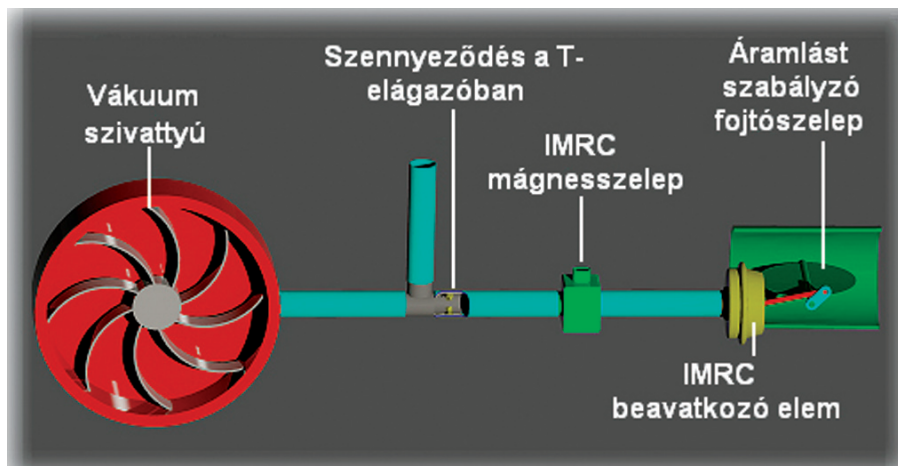
Felmerült az a gondolat is, hogy vajon biztos-e az, hogy csak az IMRC-mágnesszelep lehúzására javul meg az autó. Sokadik hosszú próbaút következett, gyakorlatilag szimuláltuk majdnem az összes létező elem kiesését: lehúztuk az EGR-szelepet, a légtömegmérőt, hőmérséklet-érzékelőket stb. Minden egyes esetben azt figyeltük meg, hogy az autó még az „alapállapotnál” is rosszabb, tehát a hiba mégis az IMRC-rendszer környékén keresendő. De vajon hogyan tudja az IMRC-szelep működése befolyásolni az ECU-t a töltőnyomás kiszámításában? A railnyomás korrekt, a befecskendezett mennyiség a két állapotban ugyanakko-

ra, csak a töltőnyomás különbözik. A levél szerint az IMRC-potenciometert (nyitáserzékelőt) cserélték, állítani nem lehet, gyakorlatilag a rendszer összes elemét végigellenőriztük.
