Vezérlőkészülékek rejtélyes meghibásodásainak nyomában

Biztosan sok szervizes szakember találkozott már azzal a problémával, hogy a gépjármű elektronikus hálózatának vizsgálata közben az egyik vezérlőkészülék hirtelen, mégpedig a betartott óvintézkedések ellenére, felmondta a szolgálatot. A KRAFTHAND múlt év végi számában megjelent írás szerint, a BOSCH cég fizikusai évek óta folytatnak vizsgálatokat, és úgy tűnik, hogy nyomára bukkantak a mindaddig rejtélyes meghibásodások okainak.

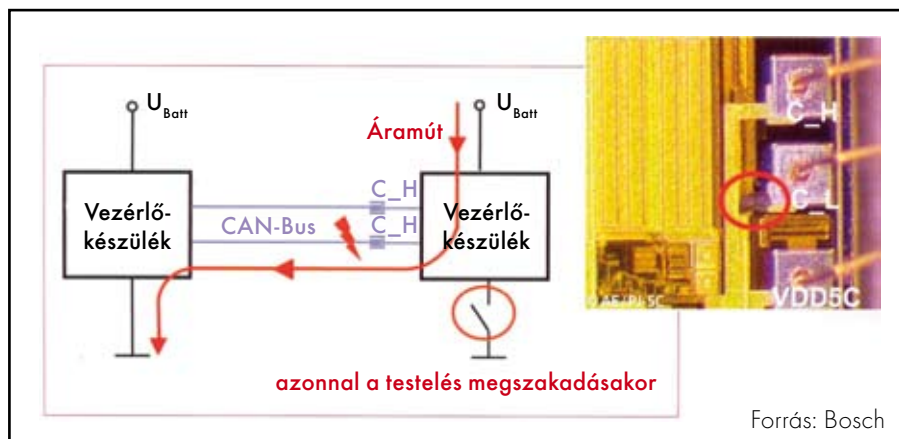
2. ábra

Az elektromos túlterhelésből adódó meghibásodások jó részéért a vezérlőkészülék hibás vagy hiányzó testelése felelős. Mivel a gépkocsik zöménél - vezérlők közötti információcserére - a CAN-rendszert használják, ezért a feszültség alatt álló csatlakozó lehúzásakor a testelés korai megszakadásakor vagy eleve hibás érintkezésekor keletkező feszültségcsúcs a CAN-buszon tovább tud terjedni, ami vezérlőkárosító hatása mellett még a kommunikációt is megzavarja. Veszélynek akár az említett, akár egy másik vezérlő akkor van kitéve, ha a csatlakozó lehúzásakor előbb a testelést biztosító lábaknál szakad meg az áramkör. A testelés - bármilyen okból történő - megszakadásakor az áram csak a CAN-buszon csatlakoztatott valamelyik másik vezérlőn keresztül (2. ábra) tud zá-

A 2. ábrán látható annak a kísérleti modellnek az elvi kialakítása, ahol a vizsgált vezérlő testelése megszakítható, és a megszakítás pillanatában kialakuló áram-, valamint feszültségcsúcs a CAN-buszra kapcsolt másik vezérlő egyidejű meghibásodását okozta. Az ábra jobb felső részén a „vétlen” vezérlő beégett nyáklemeze tekinthető meg.

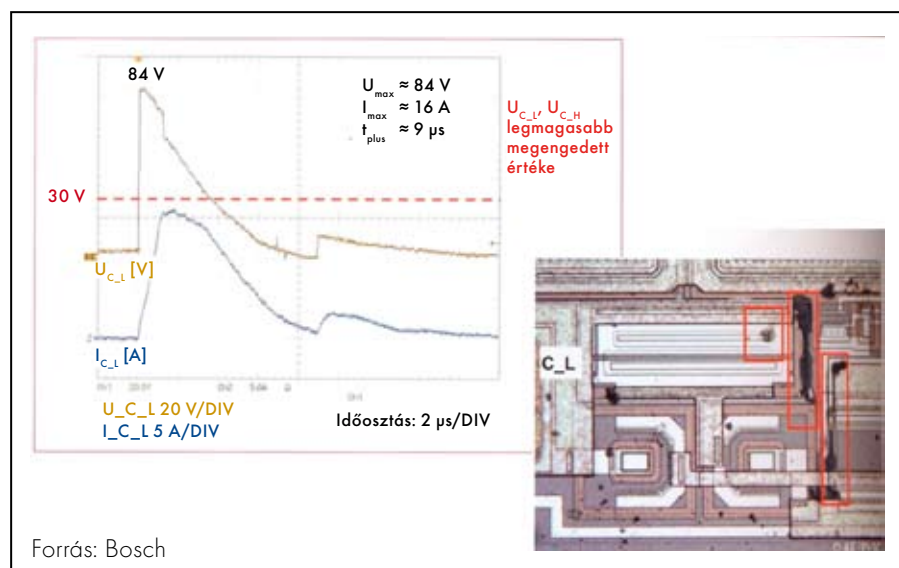
Természetesen a testvezeték megszakadásakor keletkező és a CAN-buszvonalakon terjedő feszültségcsúcs nagyságára is kíváncsiak voltak a kutatók, és megállapításához a korábban jól bevált impulzusvezérlési módot alkalmazták, most a CAN-vonalon. Az eredményeket a 3. ábra mutatja, ahol a

meghibásodást okozó impulzusidő ugyan rövidebb, de a feszültség- és áramcsúcsérték annál markánsabb. A létrejött átégések az ábra jobb oldalán láthatók.

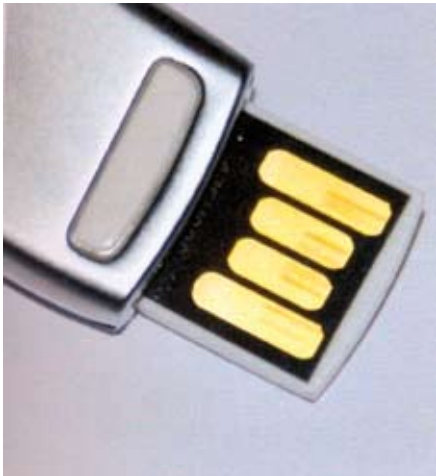
4. ábra

Mint láthatjuk, a meghibásodások nagy részét olyan csatlakozók okozzák, melyek széthúzásakor a testelést biztosító lábak kontaktusa túl korán megszünik, vagy eleve bizonytalan. Az integrált áramkörök döntő része nehezen viseli az ilyen típusú kihívásokat, ezért dolgoztak ki már korábban is olyan csatlakozóelrendezéseket, ahol csatlakoztatáskor mindig a testelést biztosító lábak kapcsolódnak először, bontáskor pedig ezeknél a lábaknál szűnik meg utoljára a kapcsolat. Kiváló példa erre az USB-csatlakozó kialakítása (4. ábra), ahol a táplálást biztosító érintkező felületek mindkét irányban hosszabbak.

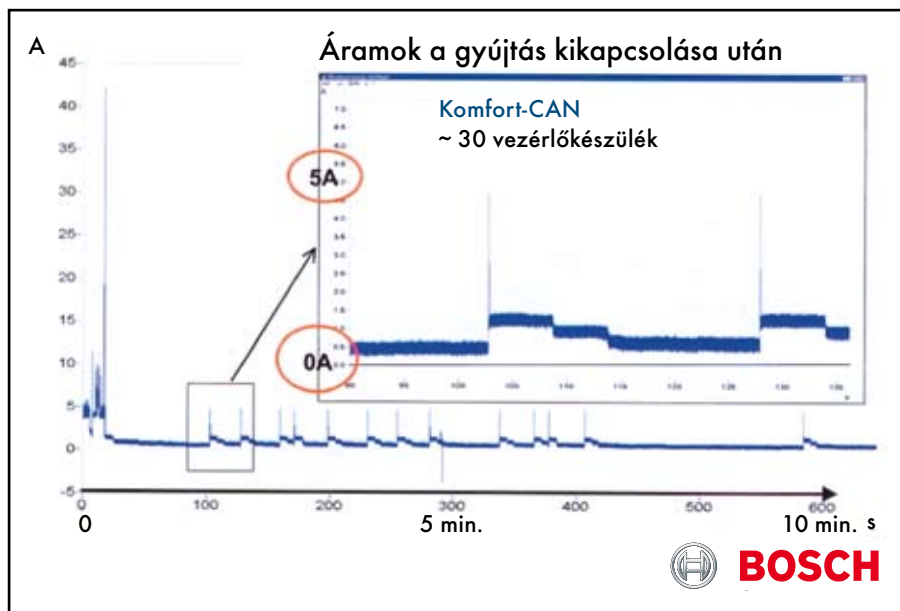
Természetesen a vázolt 20 sec nem olyan hosszú idő, amit egy szakember – a biztonságos vizsgálat érdekében – ne tudna kivárni. A helyzet azonban nem ilyen egyszerű, mert ahogy a 6. ábra bemutatja, a komfort CAN egyes vezérlőkészülékei közötti kommunikáció (és a lekapcsolódásra vonatkozó „egyetértés” kialakulása) még hosszú percekig (akár 10–15 percig is) tarthat. Ez alatt az idő alatt az 5 A-es áramcsúcsok sem ritkák, tehát a csatlakozók áramterhelése is hosszú ideig él.

A Bosch cég kutatócsoportjának eredményei hasznos tanulsággal szolgálhatnak a járműgyártók részére, elsősorban a vezérlőkészülékek beszerelésének, összekábelezésének és „élesztésének” munkálatainál, másrészt a szervizek javítással, hibafeltárással foglalkozó szakemberei számára. Mindaddig, míg a csatlakozók kívánatos szabványosítását nem sikerül elérni, csupán egyetlen tanács adható: a buszrendszerek által összekapcsolt vezérlőkészülékek vizsgálata, csatlakozásaik megbontása előtt ajánlatos a jármű teljes áramtalanítása, vagyis az akkumulátor leválasztása a hálózatról.
