# P0420-as DTC-kód

Egy 2003-as V8-as Dodge Ram érkezett a műhelybe P0420 „Catalyst system efficiency below threshold”, azaz „katalizátorátalakítási hatásfok nem megfelelő” hibakóddal a tarsolyában.

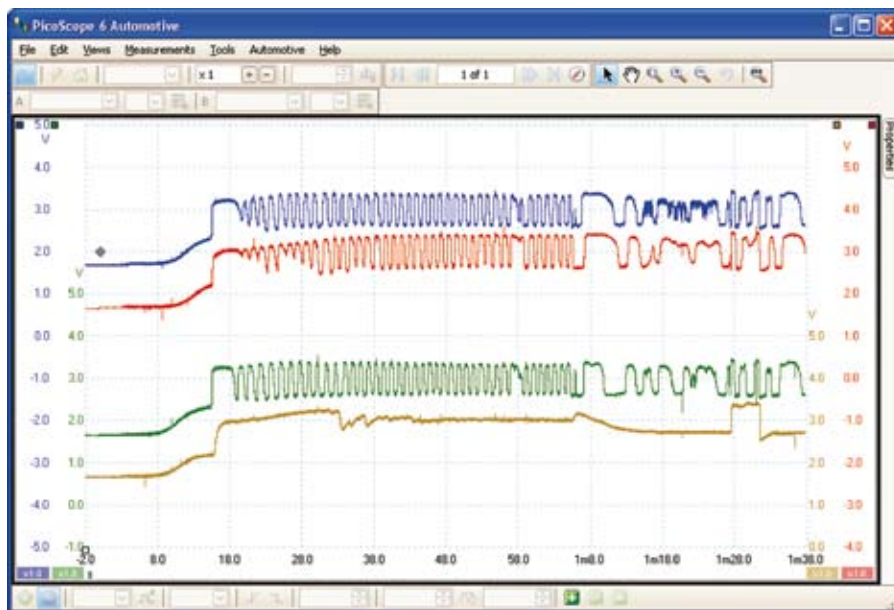
Jelen esetben a V8-as motor mind a 4 lambdaszondajelét megmértük a motor bemelegedése után 2500 min<sup>-1</sup> motorfordulaton. A 2. ábra kék regisztrátuma az egyik hengeros katalizátor előtti, a piros ugyanezen

hengeroson a katalizátor utáni, a zöld a másik hengeros katalizátor előtti és a sárga a katalizátor után mért szenzorjelet mutatja. Látható, hogy a sárga (D csatorna) színű regisztrátum, egy ellaposodott, a feszültség-szintet lassan változtató jel, azaz itt a katalizátor megfelelően működik. Míg a piros (B csatorna) szignál gyakorlatilag megegyezik a katalizátor előtti (kék) feszültségjellel. Az ábra második felében hirtelen gázadásra a szenzorok reakcióideje is tesztelésre került. Ezek után sajnos megállapítható volt, hogy a tulaj nem ússza meg katalizátorcserével a javítást. A gyakorlatban gyakran lehet találkozni olyan katalizátorokkal, amelyek kis motorfordulaton (kisebb kipufogógáz-térfogatáramnál) még úgy-ahogy teszik a dolgukat, azonban nagyobb fordulaton már jelentkeznek az elhasználódás jelei. Erre mutat példát a 3. ábra, ahol egy 2006-os Suzuki Swift-nél a légtömögárammérő (zöld), a B1S1 (kék) és a B1S2 (piros) szenzor jele került regisztrálásra. Az I-gyel jelölt szakaszon a már üzemleleg motor alapjáraton járt, itt még a katalizátor utáni lambdaszonda jele (piros) hibátlanok tűnik. Azonban a II-vel és III-mal jelölt szakaszokon, ahol a

motor fordulatszáma 2000 és 4000  $\text{min}^{-1}$ -re emelkedett, már látható, hogy a katalizátor nem képes megbirkózni a megnövekedett kipufogógáz-mennyiség átalakításával. A IV.

szakaszon a szenzorok hirtelen gázadásra történő reakcióit láthatjuk. Válgék hasznára!

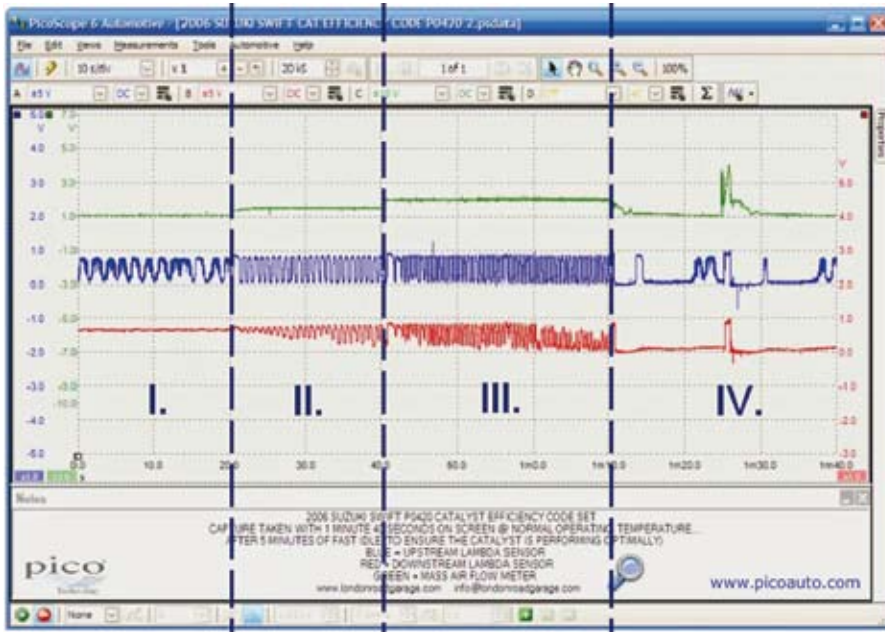
1. ábra

Ha a katalizátor átalakítási hatásfoka leromlik, akkor az S2 szenzor „együtt lélegzik, mozog” az S1 szenzorral. Azaz az amplitúdók különbségéből a katalizátor hatásfoka meghatározható. Ennek szemléltetésére nézzük meg az 1. ábrát.

Katalizátor előtti lambdaszonda jele		Katalizátor utáni lambdaszonda jele
<p>jó szenzor</p>	<p>lecsökkent oxigéntároló képességű katalizátor</p>	<p>jó szenzor</p>
<p>jó szenzor</p>	<p>hibátlan katalizátor</p>	<p>jó szenzor</p>
