Mindennapi küzdelmeink

Szondaszínkavalkád...

Daewoo Nexia hűtővízhőmérséklet-mérő hiba

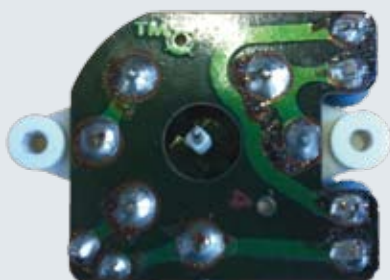
Az alábbi eset egy 1996-os Nexiával történt. A hűtővízhőmérséklet-mérő mutatója menet közben, gyakran önálló életet kezdett élni. Ilyenkor a mutató vagy alaphelyzetbe vagy maximum értékre állt be. A hiba aztán magától egy kis idő után megszűnt, majd újra jelentkezett. A tulaj ezzel a hibával megjárta a hadak útját, mivel ha éppen valami más miatt szervizbe került a gépjármű, akkor kérte, hogy ezzel a hibával is foglalkozzanak. Annak

rendje és módja szerint így az egyes szervizlátogatások eredményeképpen ehhez a hibához kapcsolódóan kicserélésre került egy termosztát és egy hőmérséklet-jeladó is. Ezek után a műszer tette is a dolgát néhány kilométer megtételéig, majd a hiba újból jelentkezett. Amikor az utolsó szervizlátogatáskor és a csatlakozó kontaktusok tisztítása sem hozott hosszútávú eredményt, a műszer kicserélésre került. Az áramköri lapon eleve jelentős, folyasztszerből visszamaradt ionos vezetőanyag-maradvány volt látható, illetve találtunk néhány „gyanús” forraszkötést is. A műszert tápfeszültségre kapcsolva és egy kb. 10 kΩ-os potenciométerrel helyettesítve a jeladót, az áramköri panel megkocogtatásakor jelentkezett a hiba. A maradványanyagokat izopropil-alkohollal eltávolítottuk és a „gyanús” forraszkötéseket átforszva a műszer ismételt ellenőrzésénél már a hiba nem jelentkezett. Válgék hasznára!

A műszer áramköri panelje kicserélt állapotában
