Turbó-hibakeresés a gyakorlatban

- avagy a szétszaladt ménes esete

A töltőnyomás csökkenésének hibakeresése nem mindig egyszerű feladat. Egy példán mutatjuk be, hogy egészen kis hibák egészen nagy bajt tudnak okozni. Okoznak is.

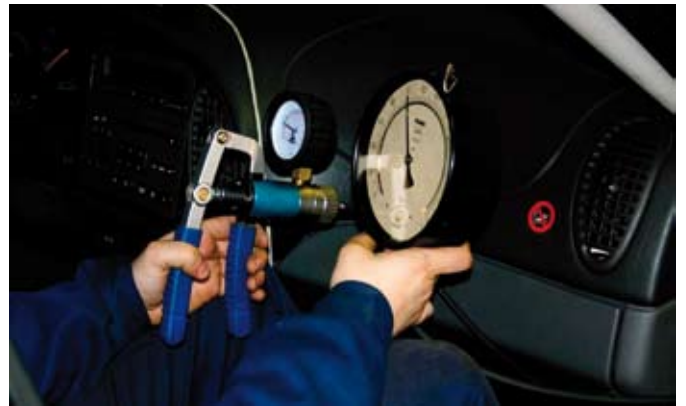
A turbóról az intercoolerre menő csövet ledugózzuk, az ic-ról a fojtószelep felé vezető csövet a várható maximális töltőnyomásnak megfelelő nyomás alá helyezzük, és nyomásesést vizsgálunk. Végre találtunk valamit, két helyen is „ereszt” a rendszer. A pirossal jelölt helyre egy, a turbóból kilépő levegő hőmérsékletét mérő szenzort építettek be, nem sok sikerrel, mert a jeladó mellett rendesen kifúj, a szenzort kicsavarva, helyére átmenetileg egy jól záró dugó került. A sárga jelű csörcsonkra húzott cső szintén tömörzárási gondokkal küzdött, ennek javítása után a nyomásesés elfogadható mértékűre csökkent. A hibák javítása után ismételt próba: a rendszer most már megfelelően zárt ugyan, a végeredmény mégsem sokat változott, ez csupán az egyik hibaok volt. Következett az intercooler vizsgálata. Azt már tudjuk ugyan, hogy „nem fúj ki”, de azt még nem, hogy nincs-e benne dugulás. Ezt a legcélzerűbb két nyomásmérővel

ellenőrizni, jelentős nyomáskülönbség az intercooler két oldala között – normál esetben – nem alakulhat ki. Ez így is volt, viszont a mérés meglepő eredményt hozott: az ic előtti is, mögötti is csúcsban 1,5 bar környéki nyomás volt mérhető! Ezzel kizárhattuk a turbó hibáját is, ami nagy megkönnyebbülés, mert a drága alkatrész alig néhány hónapos. (Attól még lehetne akár „csereérett” is, történt már ilyen.)

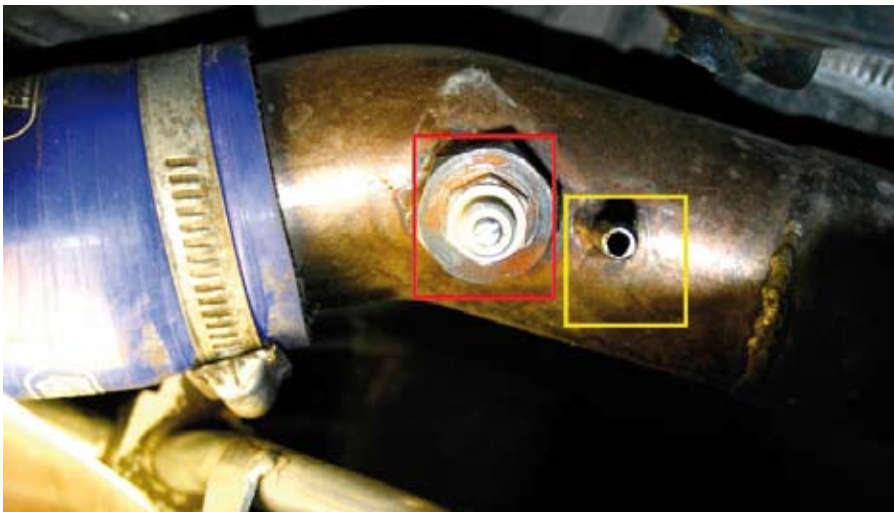
Viszont kezd a kérdés érdekes lenni. Hogyan lehetséges, hogy – mint kiderült – a turbó 1,5 bar nyomással tölti fel a töltőlevegő-visszahűtőt, az azt követő csöveket, szivárgás (most már) nincs, a motorba viszont csak 0,6 bar – vagy még kevesebb – kerül? Ennek egyetlen oka lehet: az elektromos fojtószelep hatékonyan állja útját a motorba irányuló sűrített levegőnek. Ezt a gondolatunkat persze, le kellett ellenőriznünk. Élőadatok megfigyelése következett, az eredmény: valóban, a fojtószelep menet közben csak mintegy 50-60%-ra nyit

ki. Az integrált fojtószelepegység ennek a motornak (is) az egyik gyenge pontja. A kézenfekvő, leggyorsabb megoldás a cseré, a próbefutás idejére. A „saabul” throttle body névre hallgató alkatrész cseréje némileg lehangoló eredményt hozott: a próbára lecserélt új alkatrész hibátlanul tette ugyan a dolgát, de ez is távol tartotta a szívószelepektől a komprimált levegő nagyobb részét. Ez volt az a pont, amikor úgy éreztük, innen kezdődnek az igazi kihívások.

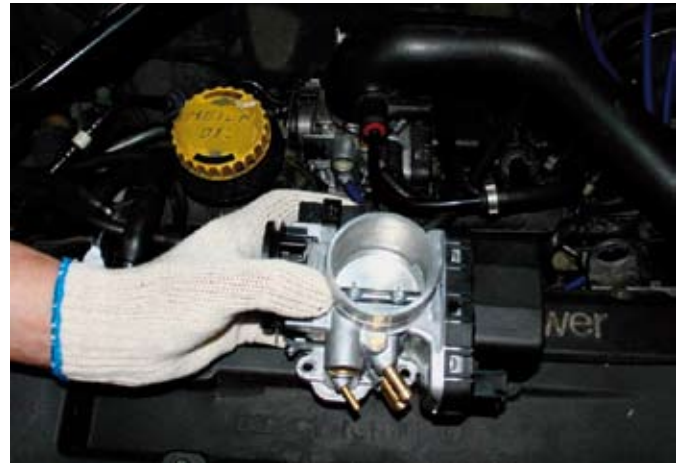
szei közötti jeleket. Végül itt akadtk rá a megoldásra. A képen a fojtószelep-potenciométer egyik pályájának meglehetősen zavarterhelt jele látható. Ami még érdekesebb volt, hogy továbbmenve az összes pályán, gyakorlatilag mindegyik kisebb-nagyobb mértékben zavart volt.

Zavarjeleket találtunk továbbá a rendszer referencia-testvonalain, ill. a Trionic ECU összes testvezetékén, ami ült zavarjel viszont a motoron, ill. a karosszérián. Pár perc alatt megtaláltuk a kontaktushibás csatlakozást. A testcsatlakozás helyreállítása után persze próbakör következett: turbónyomás rendben, az autó dinamizmusa drasztikusan megemelkedett. A megszőkött pacik hiánytalanul visszatértek a menésbe.
