## Figyelj a kattánásra!

Egy Peugeot 307-es 2.0 HDI (RHS motorkód) érkezett a szervizbe azzal a panasszal, hogy világít a MIL-lámpa és az ESP-lámpa, és nagyon nagy teljesítményhiánnyal küzd a kocsi, időnként nem is indul be. Már cseréltek benne másol légtömegmérőt, de ez nem hozta meg a várt javulást, ezután került hozzánk a kocsi. Elsőnek hibatároló-olvasással kezdtem (a motorirányító EDC Bosch 15c2): „Állandó hiba. Átszakadt részecskeszűrő vagy kipufogásnyomáskülönbség információ.”

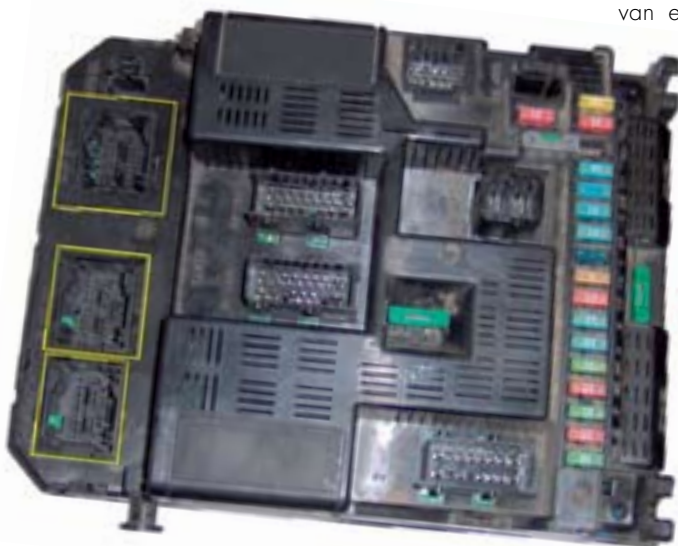
2. ábra

említettem, hogy a ESP-komputer a kommunikáció szempontjából mintegy átjáróként szolgál, mint egy kapu. A BSI a motor-ECU-val az ESP-n keresztül tárgyal. Ha nincs átjárás, akkor a BSI nem tud beszélni a motor-ECU-val és az immo funkció is halott. Az ESP csatiját jobban szemügyre véve semmiféle gondot nem láttam rajta.

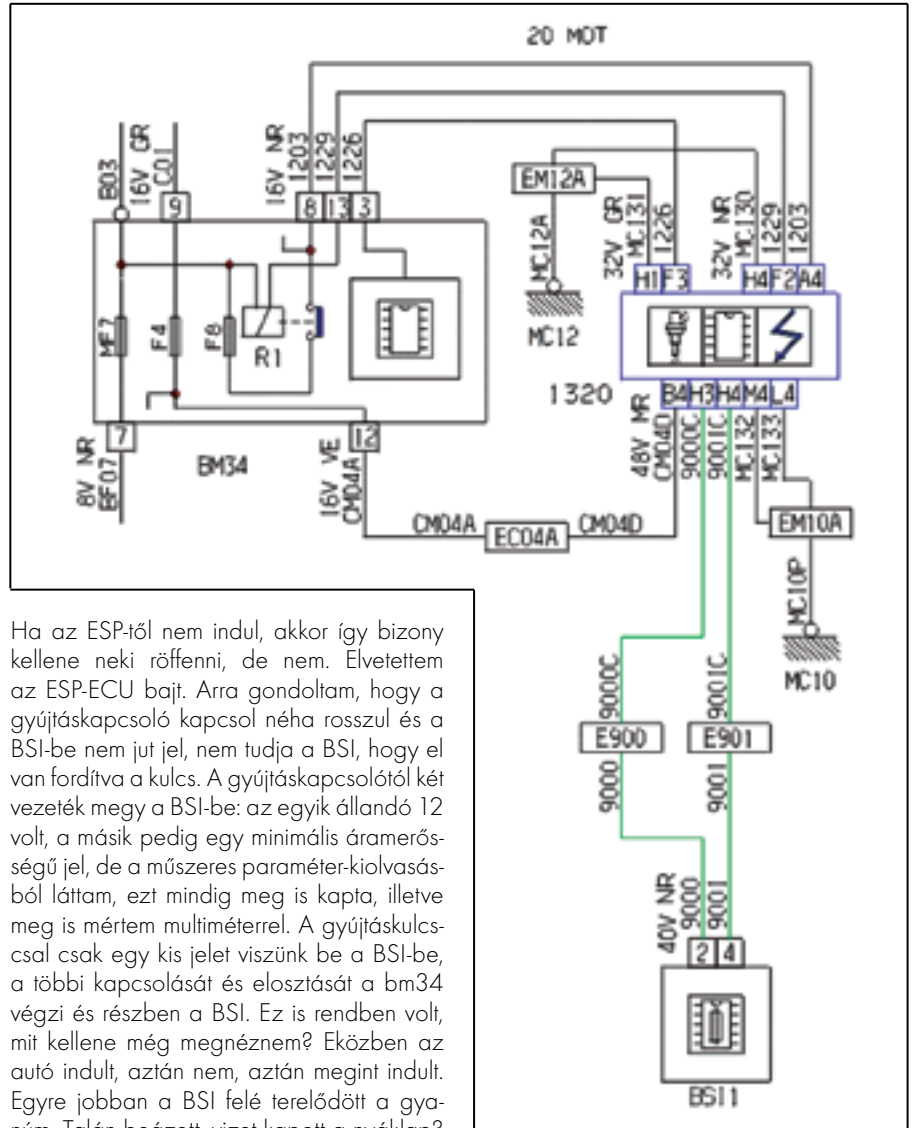
3. ábra

Figyeljük meg a kapcsolási rajtot! (3. ábra) A motor-ECU a bm34-ben található r1-es relét működteti, ez a saját tápellátása, a relét testtel vezérli. Az f2-es lábón testre húzza a főrelét, ami egy nagy áramerősségű mf7-es biziin keresztül kapja az akkutól a 12 voltot. Ezt is ellenőriztem, mértem a testet, amit kapcsol, és mértem, hogy a motor-ECU-ra, az A4-es lábára, megérkezik-e a kapcsolt tápfesz. Ez tökéletesen megvolt, ha indult, ha nem!
