Dízel hibakeresés a gyakorlatban

Peugeot 307 HDI anti-pollution fault hibajelzéssel

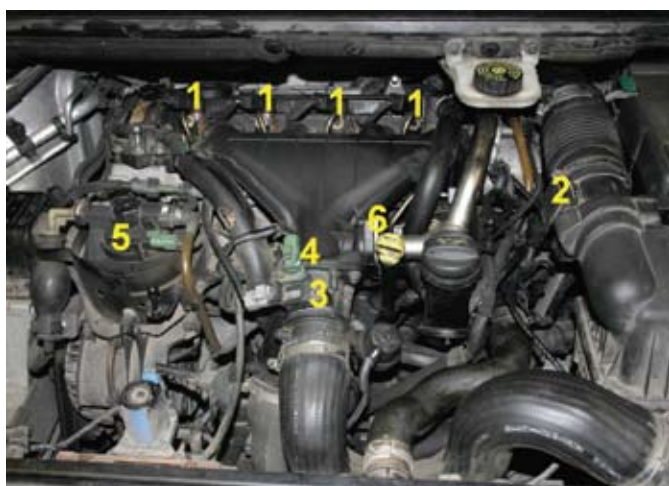
2. ábra: a műanyag motorborítás eltávolítása után néhány (a vizsgálat szempontjából) fontos alkatrész láthatóvá válik.
1: befecskendezőporlasztók 2: légtömegmérő 3: töltőnyomás-érzékelő 4: beszívott levegő hőmérséklet érzékelő 5: üzemanyagszűrő 6: EGR-szelepre csatlakozó cső

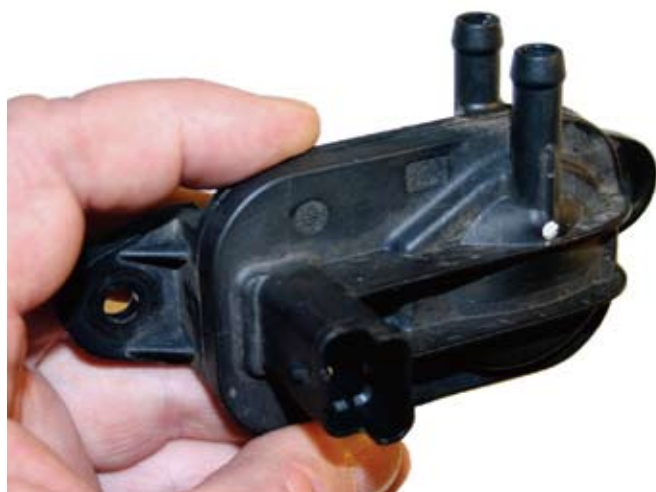
A hibakód viszont nem törölhető, azaz a jelenség – szerencsére – állandó. Az élő adatok között megtalálhatjuk ezt a nyomásértéket, ráadott gyújtással ez az érték 170 mbar. Ez így valóban nem elfogadható, hiszen kipufogógáz-áramlás nélkül a nyomáskülönbségnek nullára kellene csökkennie. A motort beindítva, ill. gázadásra a 170 mbar nem változik.

Ilyen esetekben sem szabad csak a hibakódokra támaszkodni, elő kell venni az oszcilloszkópot, és mérni kell! Mivel az ECU „elérhető” helyen, a nyomáskülönbség-szenzor viszont igencsak rejtett helyen található, kézenfekvő, hogy először a vezérlőegység bemenetén mérjük a szenzor kimenő feszültségét. Az eredmény: gyújtáson 0,7 V, gázadásra enyhén növekvő feszültség.

Ennek a nyomásszenzornak az „alaphelyzete” 0,5 V, tulajdonképpen csak az a kérdés, hogy ez a 0,2 V különbség miből adódik, ill. hogy csupán emiatt aktív-e a környezetvédelmi hibajelzés. Az utób-

3. ábra: ez a nyomá szenzor a részecskeszűrő két végéről elágaztatott nyomás különbségét érzékeli (az akkumulátor mögött találjuk) és kb. 0,5–4,5 V közötti feszültséget generál, a nyomáskülönbség függvényében. Minél jobban eltömített a részecskeszűrő, nagy gázáramlásnál annál nagyobb a két oldala közötti nyomáskülönbség

bi kérdésre könnyű válaszolni: a jelszálát elvágva és az ECU oldalára pontosan 0,5 V feszültséget rákapsolva a hibajelzés azonnal törölhetővé válik. Az, hogy miből adódik, az egy nehezebb kérdés: ki kell bontani az akkumulátort, és a mögötte rejlő burkolatot – ez egy Peugeot 307-nél nem kifejezetten egyszerű – majd ki kell mérni a nyomáskülönbség-szenzor tápellátását. Mind a test, mind az 5 V a helyén volt, nem marad más hátra, mint a szenzor újra cserélése.

Az új szenzor beépítése persze nem volt problémamentes: a megvásárolt új alkatrész egy olyan módosított szenzor, ami az eredetie csak annyiban hasonlít, hogy két cső-, ill. egy elektromos csatlakozása van. Ez eddig rendben is van, csakhogy nem mindegy, hogy melyik csövet melyik csonkra tesszük fel, hiszen a nyomás mindig a részecskeszűrő előtt a nagyobb. Míg a régi szenzoron ez jelölve volt, az új alkatrészen semmilyen jelölés nincs erre vonatkozólag. Be kell építeni, vissza kell helyezni az akkumulátort, majd rá kell mérni a jelre: ha gázadásra a feszültség növekszik, nyert ügyünk van. Persze nem így történt, ismét ki kellett szerelni az akkumulátort, megfordítani a csöveket, majd visszaszerelni mindent.

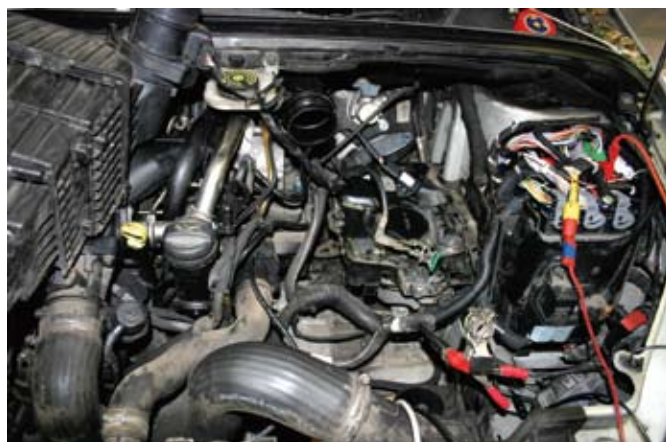
4. ábra: kaotikus látvány, de ebben az esetben kikerülhetetlen, ha tényleg mérni akarunk. A kép bal oldalán a helyéről kifordított légtömegmérő

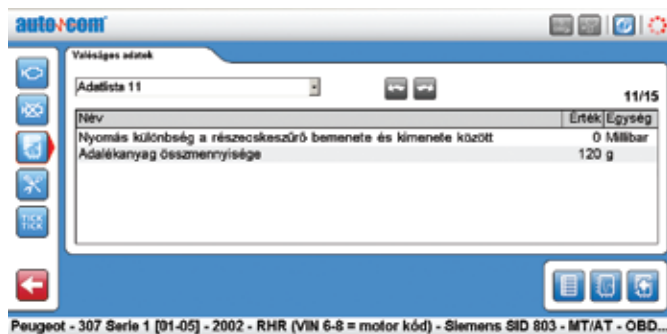
5. ábra: az új nyomáskülönbség-érzékelővel az élő adatok között már 0 mbar szerepel gyújtáson, a jelszálon pedig 0,5 V-ot mérünk

A hibakód törölhető, az „anti-pollution fault” jelzés pedig a múlté. Nem lehet elégszer hangsúlyozni az alapos munka fontosságát: körültekintően, mindent figyelembe véve lehet csak eredményt elérni, ez viszont sok időt és türelmet igényel.
