A biodízel szivattyúgyilkos?

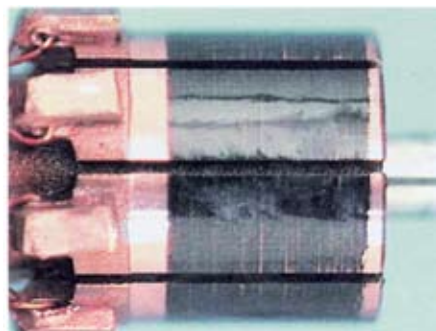
1. ábra

órai RME üzemelés után lakkszerű fényes lerakódás, szigetelőréteg alakul ki (1. ábra). Mindez gyors kefebeégéshez vezet. A fenti probléma ismeretében már tudjuk, hogy a 2010-es új VW Sharan leírásában miért írják a következőket: a tartályszivattyú villanymotorjaként a különféle tüzelőanyagok, tüzelőanyag-keverékek károsító hatása miatt elektronikus kommutálású, kefe nélküli motort alkalmaztak. Az idézett forrásmunkák végezetül a szivattyúcserénél a helyes szerelésre hívják fel a figyelmet. Amennyiben a 2. ábra szerint járunk el, könnyen szivattyútörés lehet az eredmény (3. ábra). Az üreges csavar, üreges csőcsatlakozó rögzítésénél a helyes szerelési módot mutatja a 4. ábra.

A biodízel oxidációs reakciói következtében zsírmolekula-kicsapódás, koagulálás lehetséges a szűrőfelületen. Megfigyelték azt is, hogy az elektromos tápszivattyú kommutátorán már 3
