# A „beragadó” befecskendezőszelep

Az alábbi eset egy 2001-es évjáratú Peugeot 406 2,0 benzines gépjárművel történt meg. A tulajdonos egyenlőtlen motorjárásra panaszkodott és a javítás megrendelésével egy időben egy komoly listát is átadott.

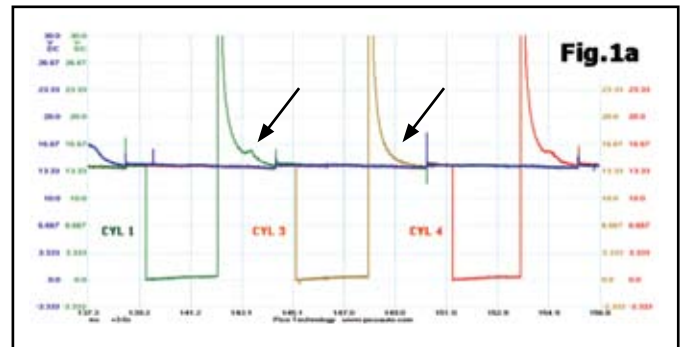
1. ábra

Ha a kérdéses 3. henger injektorát nézzük, azaz a barnássárga görbét, akkor látható, hogy a végfok letestelte a tekercesk egyik végét. Látható, hogy az elméleti befecskendezési idő egyezik a szomszédos hengerek befecskendezőszelepeivel. A szelep tekercesk áramának megszakításakor fellépő önindukciós feszültségcsúcs egyezik a többi tekerceskével, azaz a tekercesk villamos szempontból való megfelelése szintén leolvasható. Ne kerülje el a figyelmünket az önindukciós feszültség lecsengése sem, a 3-as henger kivételével az összes többi injektornál látható egy „púp”. Mint említettük ez jelzi, ahogy a megszakadt tekercesk áram miatt összeomló mágneses mezőben mozgó szeleptű lezár. Mivel ez nem látható a 3-as hengernél, ebből már levonható az a következtetés, hogy a tű nem mozog, azaz folyamatosan zárt vagy nyitott állapotú lehet. Mivel azonban már az előzőekben megállapítható volt a szegény keverék fennállása, ezért ez a szeleptű folyamatos zárását valószínűsítette. A tekercesk áramot megmérve egy lakatfogóval, a hiba egyértelművé vált.

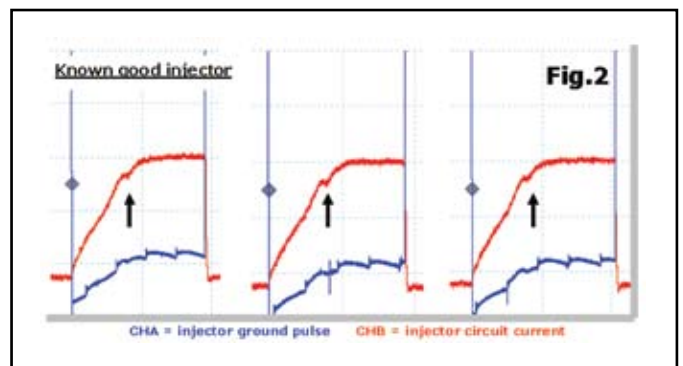
2. ábra

A 2. ábrán a piros regisztrátum egy megfelelően működő befecskendezőszelep tekercsén átfolyó áramot, míg a kék vonal az ECU felőli kivezetésén mért feszültséget mutatja. A tekercsen átfolyó áram növekedésében látható „megtorpanás” a szeleptű annak ülékéről való elmozdulása, azaz a szelepnitás kezdete. A 3. ábra a 3. henger injektor szeleptűjének szabálytalan, vándorló nyitásközvetét, illetve az X-szel jelölt részen a szeleptű zárva maradását mutatja. Ez a jelenlétű szelepnitási késedelem, illetve szeleptű esetenkénti beragadása okozta az egyenlőtlen motorjárást, a keverék elszegényedését. Az új injektor beszerelése orvosolta a problémát. Váljék hasznára.
