Okulásképpen mindenkinek!

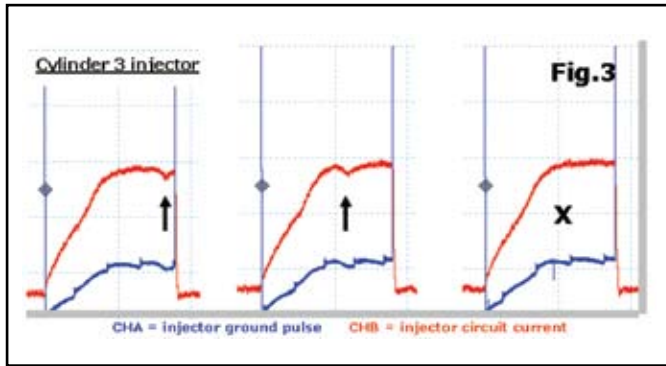
A 2. ábrán a piros regisztrátum egy megfelelően működő befecskendezőszelep tekercsén átfolyó áramot, míg a kék vonal az ECU felőli kivezetésén mért feszültséget mutatja. A tekercsen átfolyó áram növekedésében látható „megtorpanás” a szeleptű annak ülékéről való elmozdulása, azaz a szelepnitás kezdete. A 3. ábra a 3. henger injektor szeleptűjének szabálytalan, vándorló nyitáskézdetét, illetve az X-szel jelölt részen a szeleptű zárva maradását mutatja. Ez a jelenlétű szelepnitási késedelem, illetve szeleptű esetenkénti beragadása okozta az egyenlőtlen motorjárást, a keverék elszegényedését. Az új injektor beszerelése orvosolta a problémát. Váljék hasznára.
