Turbócsere és ami még vele jár...

A PSA-csoport DV6ATED4 motorkódú, 1,6 HDi turbódízel motorjánál, ha az ügyfél teljesítményhiányra, a zajos a turbótöltőre, erőteljes füstölésre panaszkodik meleg és hideg motornál egyaránt és a motordiagnosztika lámpa is kigyullad, nagy valószínűséggel a turbót cserélni kell.

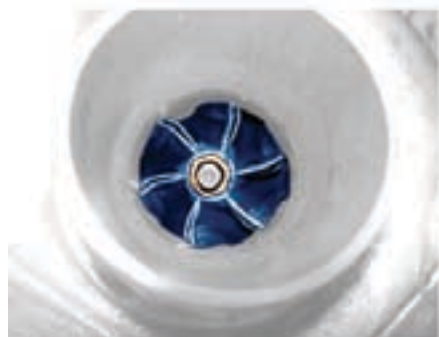
1. ábra

- törött-e a turbótöltő tengelye,
- van-e érintkezés a kerekek és a házak között kompresszor és turbina oldalon (1. ábra),

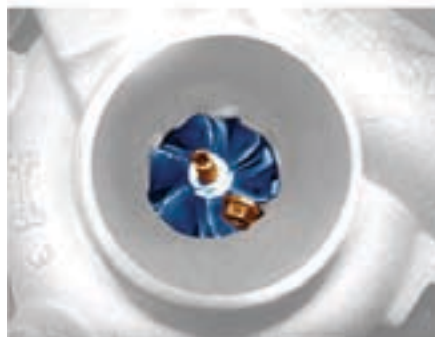
2. ábra

- kompresszor oldalon hiányzik-e vagy meglazult-e az anya (2. ábra).

Nézzük meg a turbókompresszor-kerek tengelyanyájának jelenlétét (2. ábra). Az anya meglazulhat vagy hiányozhat a forgó egység hirtelen leállása következtében (tengelyblokkolás a kenés hiánya vagy idegen test bejutása miatt).

Ha az anya lelazult vagy hiányzik, feltétlenül keressük meg a hiba okát a veszély megismétlődésének elkerülése érdekében. Ki kell cserélni a nivópálcát. Ha az olajszintmérő pálca sárga fogantyúval rendelkezik és műanyagból készült, akkor cserélje ki egy fehér színű kompozitanyagból készült, narancssárga fogantyúval rendelkező mérőpálcára, amelynek pontossága a szintmérőpálca jelöléseinél megnövelésére került (4. ábra).
