# Klímakijelző-javítás

avagy az ELKO rejtelvei

Az alábbiakban egy Mitsubishi 3000 GT-ben található automatikus klímaberendezés-kijelző javítását mutatjuk be. Az itt alkalmazott eljárás azonban tetszőlegesen alkalmazható hasonló problémák elhárításánál.

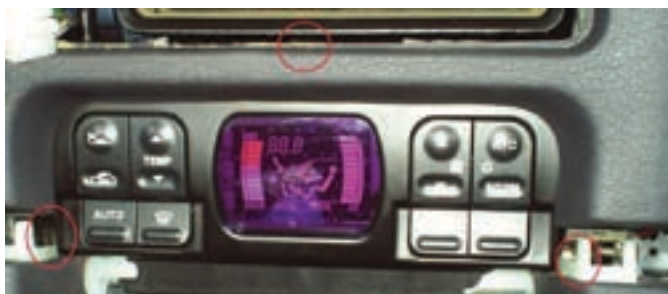
1. ábra: a klímakijelző három rögzítőcsavarja

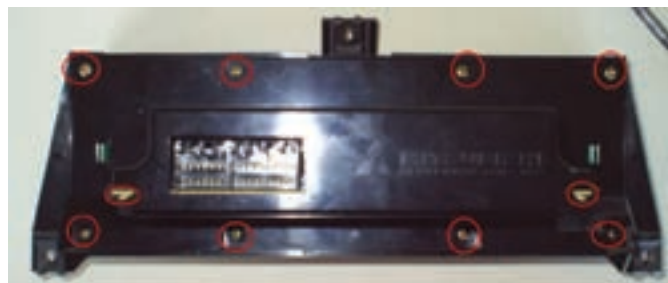
2. ábra: a kijelzőház hátoldala

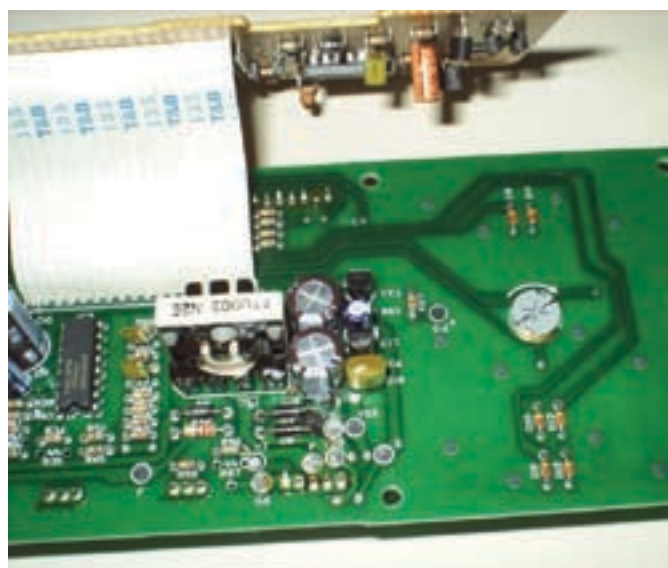
A hiba a kijelző működésképtelensége volt, amit – amint a későbbiekben kiderült – az elektronikai panelen található elektrolitkondenzátorból (ELKO) kiszivárgott elektrolit okozott. Mint ismert, az elektrolitkondenzátorok két fém elektródát tartalmaznak, melyek között elektrolit van. Áramvezetésre az elektrolit bomlása következtében az egyik elektródán (anód) oxidréteg keletkezik. Az anód és az elektrolit képezi a kondenzátor fegyverzetét, az oxidréteg a dielektrikum. A vékony oxidréteg miatt a fegyverzetek távolsága igen csekély, ezért kis térfogatban nagy kapacitás valósítható meg. A gyakorlatban főleg az alumíniumanódú és ennek megfelelően alumínium-oxid dielektrikumú – terjedt el. Működési elvéből adódóan polaritásérzékenyek, ellenkező polaritású bekötés esetén az elektrolitból gáz fejlődik, amelynek nyomása az ELKO házát szétvetetheti! Az elektrolitkondenzátor további rossz tulajdonsága, hogy 5-10 év alatt jelentős mértékben kiszáradnak, veszítenek kapacitásukból, ha a szigetelése sérült, ez a folyamat jelentősen felgyorsul. Ez a megállapítás fokozottan igaz abban az esetben, ha már gyárilag is szűkebb hőmérséklet-tartományú elektrolitkondenzátort építettek be. Sok esetben a száraz ELKO jelentős rombolást okoz a környező alkatrészekben. Cseréjekor érdemes a kicsit drágább, de növelt élettartamú, kiterjesztett hőmérséklet-tartományú (-55 °C-105 °C) változatokat használni.

Az áramkörti panelek kiemelése után láthatóvá vált, hogy a panelen C15-ként (220 µF, 25 V) jelölt ELKO meghibásodott, és az elektrolit ráfolyt a D6 és D7-es diódákra (1N4004, 1 A) (3. ábra). Ezek kicseréléséhez először a panel túloldalán lévő LCD-kijelzőt kellett kiforrasztani (4. ábra).

3. ábra: a meghibásodott C15 jelölésű elektrolitkondenzátor

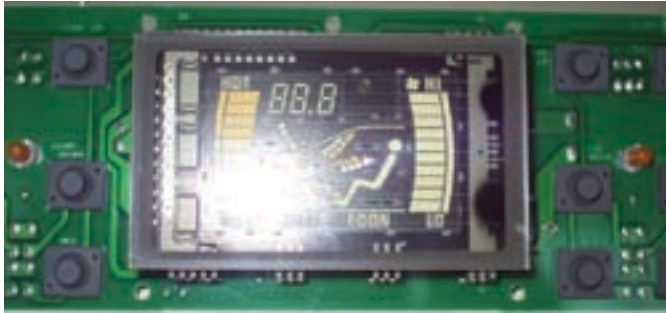
Gyanúsnak tűnt maga a kijelző is a jobb oldalán található feketés elszíneződések miatt, azonban ez a kijelzőgyártás normális velejárója. A gumikapcsoló gombokat viszont forrasztás előtt ajánlatos eltávolítani, nehegy megolvadjanak javításkor.

4. ábra: a kiforrasztandó furatszerelt LCD-kijelző

A furatszerelt alkatrészként kialakított kijelző kivezetéseinek kiforrasztásához a leggyorsabb eljárás, a vákuumos kiforrasztópáka használata. Ahol a forrasztóállomásba integrált a vákuumszivattyú, és forrasztás közben a speciális furatos pákahegyen keresztül a megolvasztott forrasztanyag elszívásra kerül. Ennél hosszabb, de szintén alkalmazható eljárás a hagyományos önszívó zsinór (rézharisnya) alkalmazása. A kijelző kiforrasztása után már kiforraszthatók a már említett kondenzátorok és diódák. Beforrasztáskor ügyeljünk az alkatrészek helyes polaritású beforrasztására. Ha már szét lett bontva az elektronika, még további hat elektrolitkondenzátort is kicseréltünk (C4, C5, C9, C10, C11 és C17) a későbbi meghibásodások elkerülése végett.

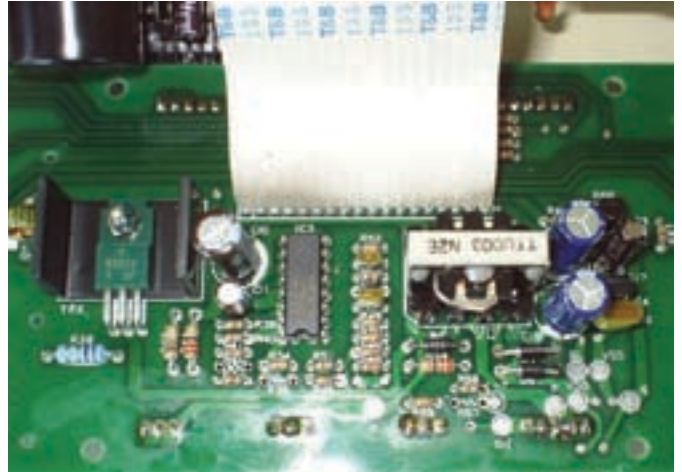
5. ábra: a kicserélt C14, C15 kondenzátorok és a D6, D7 diódák

A későbbiek folyamán biztos, ami biztos alapon az 5. ábrán bal oldalt alul látható R38 jelölésű ellenállást (200 ohm) is kicseréltük,

mivel voltak olyan információink, melyszerint ez az ellenállás néha megég. Valószínűleg teljesítményre alulméretezték. Kicseréltük 1 W teljesítményűre. Ezek után nem maradt más hátra, mint a kijelző kivezetéseinek visszaforrasztása, a burkolat visszaszerelése és a kijelző beszerelése, majd a működés közbeni ellenőrzés.
