Az ABA-S vizsgálat segített

Jármű típusa: AUTOSAN A1012

A hibajelenség

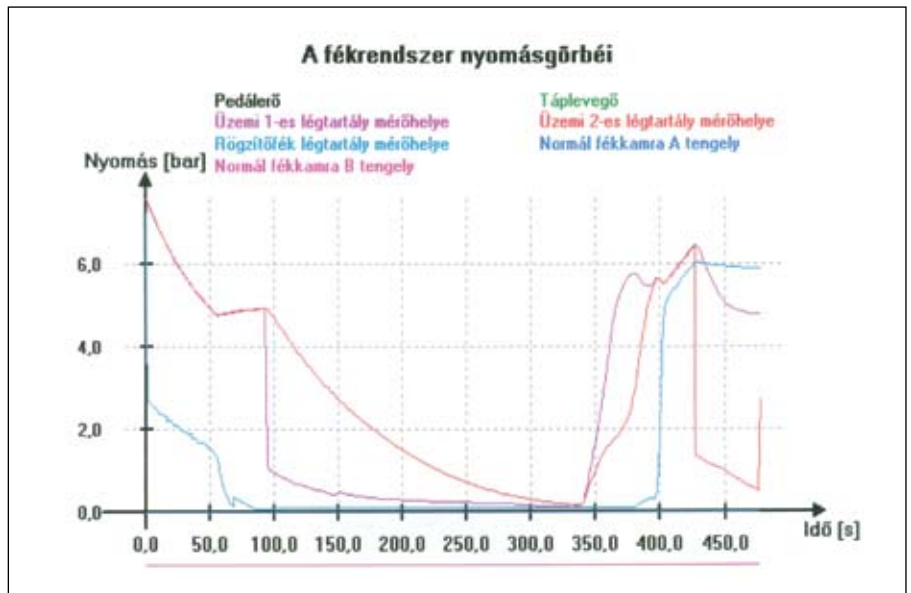
1. ábra

Az ABA-S vizsgálat során a fékrendszer-feltöltési idő, a nyomásszabályozó-kapcsolási intervallum és a négykörös védőszelep feltöltési sorrendjének vizsgálata is MEGFELELŐ értékelést kapott. Ezután következett a négykörös védőszelep védelmi funkciójának vizsgálata, ennél a funkciónál a minősítés ALKALMATLAN volt.

Az 1. ábrán jól kivehető, hogy az 1-es üzemi fékkör hiba szimulációja során a 2-es üzemi fékkör is folyamatos nyomásesést produkál, a jó fékrendszer esetében ilyenkor a 2-es üzemi fékkör nyomásának kb. 4,5 bar nyomásértéknél stabilizálódni kellene, ebben az esetben a nyomás mindkét fékkörben 0 bar-ra csökkent. Tipikusan négykörös védőszelep hibára utaló jelenséggel állunk szemben, gondoltuk első ránézésre.

Négykörös védőszelep csere (WABCO helyett KNORR-ra) ezután újból ABA-S vizsgálat következett, eredménye ugyanaz volt, mint az előzőekben: ALKALMATLAN. Biztos nem sikerült a tökéletes helyettesítő szelepet megtalálnunk!

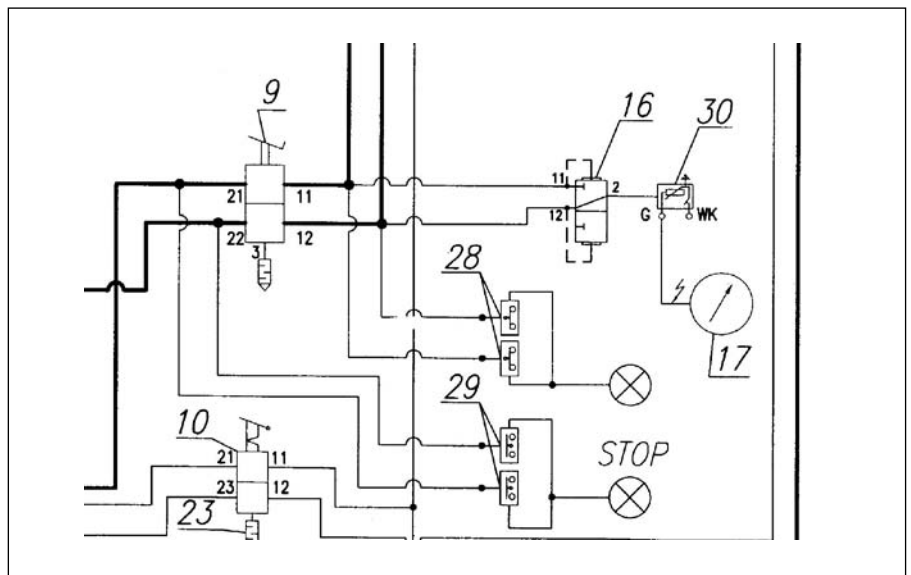
2. ábra

A jármű fékhálózatának rajzát átnézve (2. ábra) és a járművet alaposan átvizsgálva sikerült megtalálnunk ezt a közös pontot. A rajzon látszik, hogy a pedálszeleppel (9) párhuzamosan be van kötve egy kettős elzárószelep (16), amit a két fékkörben lévő levegőnyomás kapcsol záró vagy nyitó helyzetbe. A 2-es pontján keresztül pedig csatlakozik a műszerfali nyomásmérő órához (17).

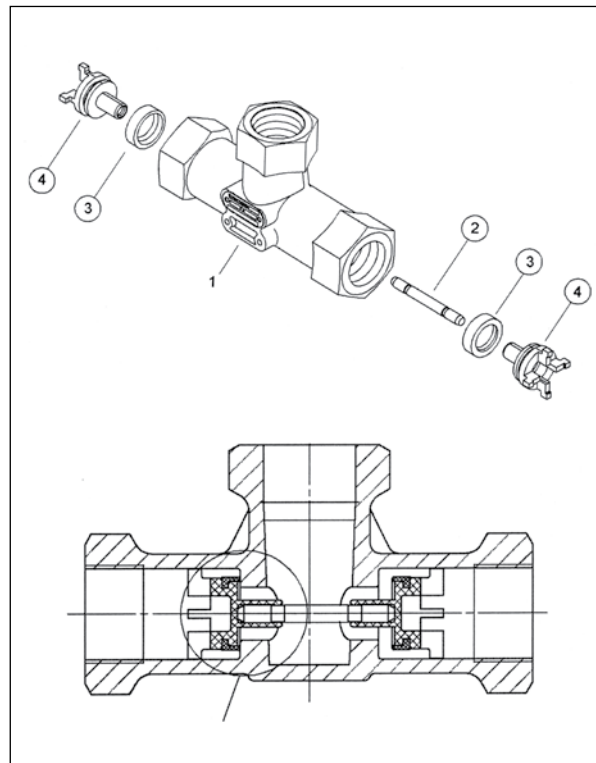
4. ábra

A rajzon (4. ábra) látható a 2-es mozgatórúd, amely ha megszorul a házban, akkor szerencsétlen esetben mindkét szelepet nyitott helyzetben tartja. A mi esetünkben nem volt teljesen megszorulva, csak nehezen mozgott. Ekkor következett be, hogy kis mértékű nyomáscsökkenés esetén nem zárt a szelep, de hirtelen nyomásesésre már működött. Ebben az esetben a meghibásodott kettős elzárószelep képes a négykörös biztonsági fékszelep funkcióját felülmúlni és mesterséges hibajelét generálni a fékkörökben. Ez sajnos egy olyan gyárilag beépített hiba és veszélyforrás, amely folyamatos odafigyelést igényel.

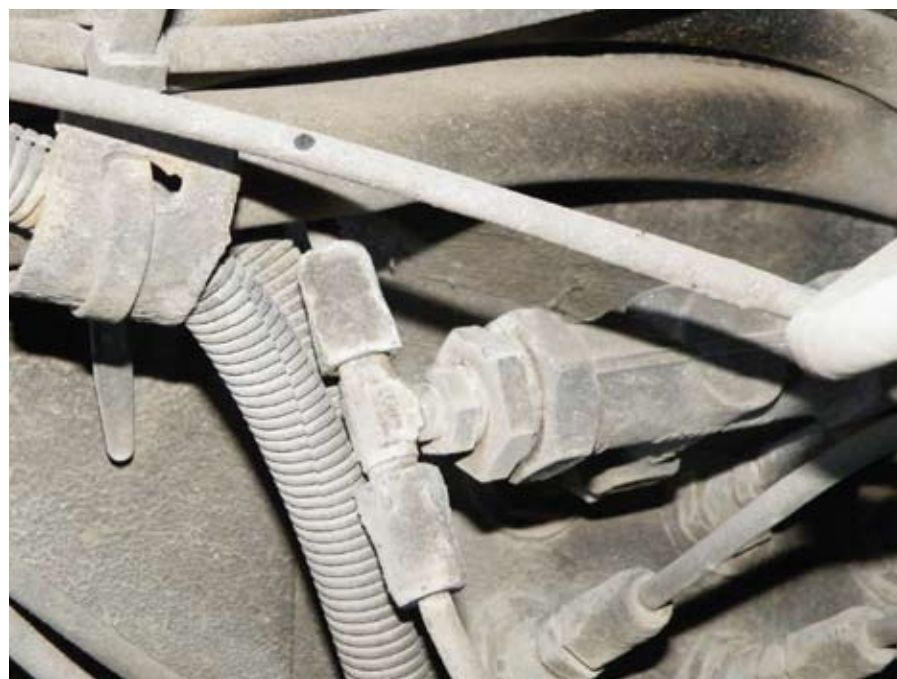
3. ábra

Ezzel a szeleppel (3. ábra) a gyártó megspórolt egy nyomásmérő órát a műszerfalon; a kettő helyeit egyet épített be és ennek a levegőellátását rá-

bízta erre a kettős elzárószelepre. Ez a rendszer nagyon sokáig jól működik, de előfordul olyan állapot is, a jelen példában, hogy ez a szelep a középhegységben megszorul, tehát egyik kört sem zárja le, akkor tulajdonképpen mesterségesen összeköti a két fékkört.
