Audi A8 befecskendezőszelep-hiba

Az alábbi eset egy 2003-as, 4,2 literes, V8-as, Audi A8-cal esett meg. A gépjármű LPG üzemre is át lett alakítva. A tulajdonos egyenlőtlen motorjárásra panaszkodott, vélhetően ennek volt köszönhető, hogy a MIL is világított. A hibatárolót kiolvassva a következő hibakódokat találták:

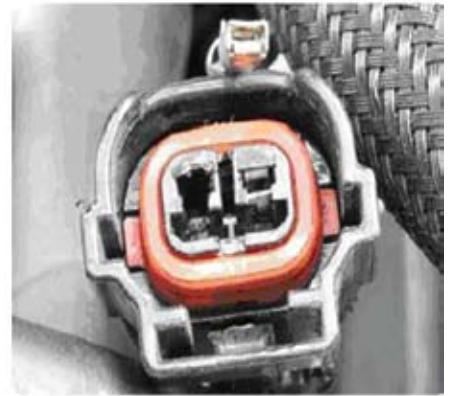
2. ábra: a csatlakozóházba becsúszott érintkező

Az ábrán látható, hogy a 4. henger befecskendezőszelepének tápja folyamatosan 4,5 V feszültségen ült, illetve a szelep nem is volt működtetve, ezért nem is folyt áram a szeleptekercsen. Gyanítható volt, hogy ez a feszültségérték a leállítás miatt mérhető. A szelep vezetékeit jobban megvizsgálva ugyan találtak egy rövid szakaszon szigetelésproblémát, de ez nem okozhatott problémát. Viszont a szelep csatlakozóját visszadugva az ismételt motorindítás után a motor egyenletesen járt. Innentől kezdve már csak a 4. henger befecskendezőszelepének „vezetékárgatása” volt hátra, ami után a hiba ismét jelentkezett. A csatlakozót újból lehúzva és jobban szemügyre véve látható volt, hogy az egyik érintkező be volt csúszva a csatlakozóházba és ez az érintkezési probléma okozta a hibát (2. ábra).

A javítás után egy rövid tesztkör futva - közben benzines és LPG üzemet is használva - megbizonyosodtak a motor egyenletes, hibamentes járásáról. A hibakódokat kiolvassva az első három hibakód újból beírásra került, azonban a két utolsó többé nem jelentkezett. Ezzel igazolást nyert a kezdeti feltevés, hogy ezek az LPG üzem miatt kerültek beírásra. Válijké hasznára.

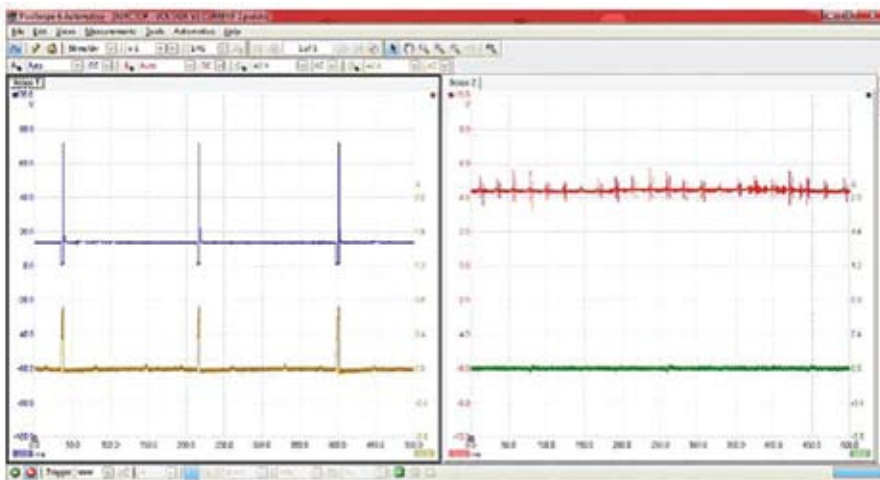
1. ábra: bal oldalon a 3., a jobb oldalon a 4. henger befecskendezőszelep-feszültség és áram regisztrátumai
