Vákuumnyomozás

Egy Seat Cordoba 1.2, 12 szelep, évjárat: 2004., motorkód: AZQ Simos befecskendező-rendszer. A panasz: a kocsi indíthatatlan. Előző nap még nem volt vele baj, de másnap, már ki tudja mért, nem indult be. Egy kolléga előzetes megállapítása az volt, hogy nagyon benzinesek a gyertyák, sokat fecskendez be, és ez teljesen eláztatja a gyertyákat. Vízhőmérséklet-érzékelőre terelődött a gyanú.

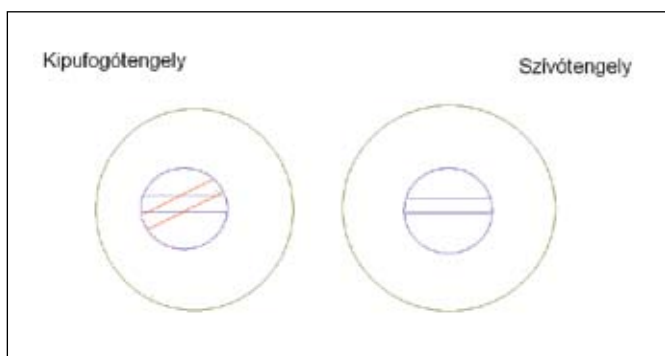
2. ábra

Kezdődjek a motorbontás! Előtte rögzítettem a főtengelyt a célszerszámmal a vezérműtengelyeknél, ezt a képet kaptam (2. ábra). A kipufogótengely bizony jócskán el volt fordulva. Először az oldalsó alumíniumburkolatot kell levonnunk, ami egészen az olajteknőig ér le (3. ábra), e mögött található a vezérműlánc, a hidraulikus feszítő és a két láncvezető sín, valamint az olajszivattyú lánc, amit szintén a főtengely hajít meg. Itt már lehetett látni azt, hogy mennyi olajsár volt a motorblokk oldalán végig. A hidraulikus feszítőt szinte elfedte az olajsár. Az volt az elméletem, hogy a blokkban is kb. ennyi lehet, és eltömítette a feszítőt, ami nem tudta már rendesen megfeszíteni a láncot. Ezután a feszítőt ki kell venni, és le lehet akasztani a láncot a két vezérműtengelyről. Fordítva semmiképpen sem lehet, mert ha felülről kezdjük el bontani, akkor a lánc folyamatosan le akarja húzni a két vezérműtengelyt. Tehát először a láncot kell leakasztani. Az oldalsó deklit pedig nem felülről kell feszíteni, mert török! Sikerült is nekem, hála istennek még menthető volt. A vízpumpánál több az anyagvastagság és ott kell próbálkozni. Az oldalsó deklit mehetett a mosodába. Közben megrendeltük az új lánckészletet. Majd a vezérműtengely-csapágyházat is levettem a tartókengyelekkel együtt. És ez

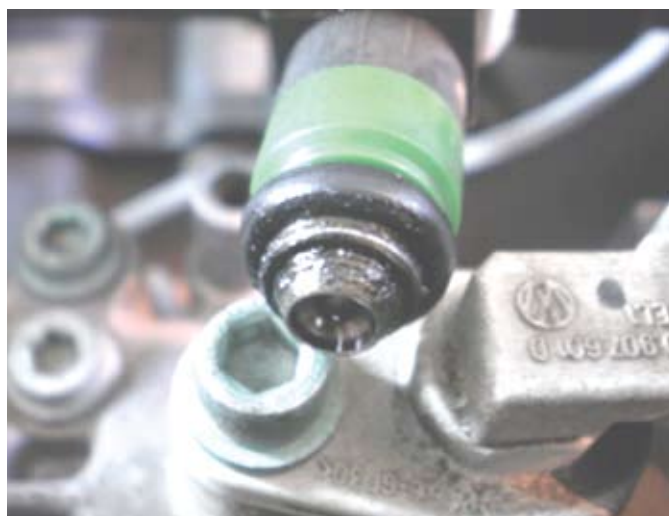
1. ábra

volt semmi érdekes látnivaló, hibának nem is hozta egyiket sem, és ettől még nem kellene olyan sokat fecskendezni. Talán becsurognak a szelepek? Elképzelhető, ezt könnyen ki lehet deríteni, a szelepeket kipattintottam a szívócsőből, első ránézésre is mindhárom kocszos volt, szennyezett (1. ábra) Elképzelhető, hogy nem zárnak tökéletesen. Így kiszertelve rápróbáltunk indítózással, nem csöpögött, elzárt rendesen és nem is porlasztott csúnyán. Csak a dózis volt sok. De mért sok a dózis, ha nem volt hideg motor és nem rosszak a szelepek sem? Az élőadatok közt még fölűnt, hogy indítózásakor a befecskendezett mennyiség 16,48 ms, ami három autónak is elég volna. És a terhelés 100%! Az ECU teljes motorterhelést lát, mintha padlógázt adtam volna.

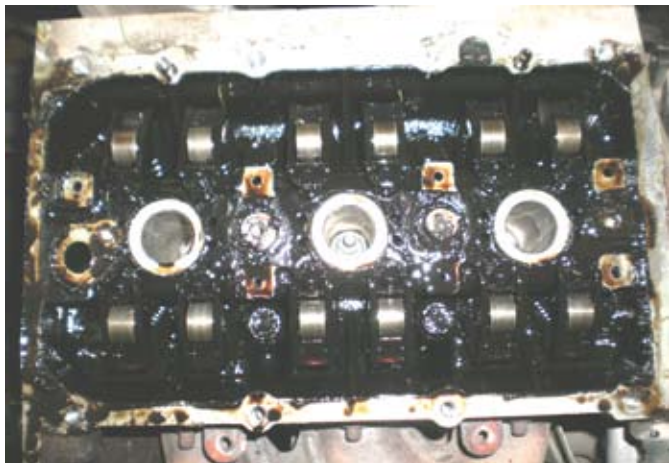
4. ábra

alatt is szép olajsár réteg volt (4. ábra). Itt a hidrotökék is tele vannak kosszal, ezeket is ki kéne cserélni. De hát a költségkímélés, az nagy úr. Mentsük a menthetőt alapon tisztítás lesz a vége. Ahogy így elnéztem a motort, egyetértettünk abban, hogy ezt ki kell pucolni, ahol csak lehet, így hát érdemesebb kivenni a motort és kint szabadabb helyen végezni a tisztítást. Nem tartott sokáig, amíg ezt a kis háromhengeres blokkot kikaptuk a helyéről. A hengerfejet nem vettük le, mert volt kompresszió alapon, a szelepek nem sérültek. Bár 16 szelepes motornál, ha átakad a vezérlés, ott egyből üti a szelepeket. Itt úgy néz ki, ez nem állt fenn. Kezdődhetett a takarítása a motornak, ez több órát is igénybe vett, áztattam, kapargattam, ahol csak értem. Az olajszivattyút is külön megtisztítottam és ugyanígy a szelephimbákat is. Megpróbáltam minden szennyeződést kimosni, kikaparni mindenhol. Közben pedig megérkeztek az alkatrészek, a vezérműlánc készlet. A vezérműtengely bütykei, úgy látszik, megúszták épségben (5. ábra). A blokk még kapott egy hosszúságú levegős kifújást minden járatába. Ezután megkezdhettem az összeszerelést. A készlet tartalmazta a vezérműláncot, egy módosított láncvezetőt, a hidraulikus feszítőt és új vezérműlánc-kerekeket is. Az összeszerés után így fest a helyzet az új alkatrészekkel (6. ábra). A módosított láncvezetőt láthatjuk világos színnel, ez abban különbözött az előd-jétől, hogy hosszabb úton vezeti meg a láncot, így akadályozva meg talán biztosabban a lánc futását. Visszahelyeztük a motort. Nekiláttam annak, hogy indítható állapotba kerüljön az autó, mindent összeszereltem, mehetett bele a víz és az olaj. Elvileg készen vagyunk, gondoltam. Elsőnek kézzel átforgatom a motort a biztonság kedvéért. Az első áttekerésnél csattanást hallottam a lánc felől. Hüha! Ez mi? Még egyszer átforgatom, és nem adott hangot, nem tudom, mi volt pontosan, ami csattan. Az első indítás elég gyötrelmes volt, talán másfél henger működött és rettenősen rázkódott a motor, nehezen, kínlódva járt. Egyszer csak megint két csattanás a lánc felől. Motor áll! Megijedtünk, hogy itt valami nemigen jó. Próbálkoztunk megint, és most el sem indult, mintha óriási előgyújtása lenne. Kínlódva fordul át a motor. De mi lehet? Szikra van, befecskendezés is. Mégiscsak a szelepekkel van gáz? De van kompresszió. Átugrott volna a vezérlés máris? Az nem lehetséges. De mégis úgy csattogott, mint a biciklilánc, amikor ki van nyúlva. Kicsavartam a gyertyákat, és így indítottunk és semmi zaj, csak amikor van kompresszió és fordulna át a motor. Nem is kínoztuk tovább. Ennek a megoldása másnapra maradt már.
