Pedig a hangja jó volt...

Egy 2003-as Ford Focus, 1,8 literes, TDCI, Duratorq érkezett a műhelybe, azzal a panasszal, hogy hidegen nehezen indítható. Üzemlelg motor esetén azonban azonnal indul, minden egyes indítózás alkalmával, kivétel nélkül.

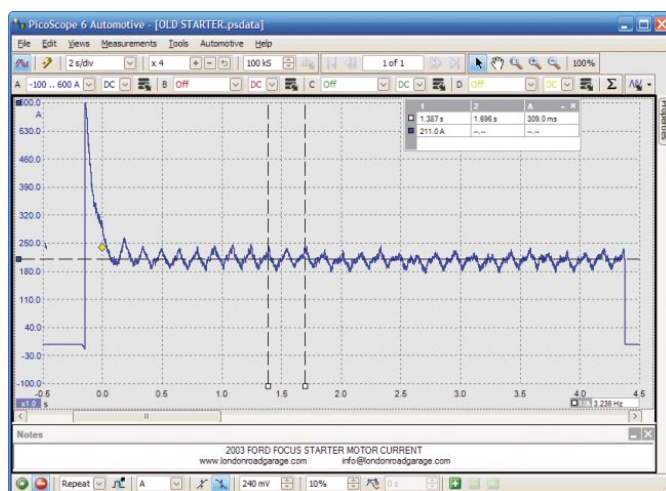
A szkópra köve 194 min^{-1} indítási főtengely-fordulatszám mellett az 1. ábrán látható jelet produkálta, mely első ránézésre nem is mutat rendellenességet. Egy új indítómotort felszerelve a 2. ábrán látható szkópképet kaptam immáron 291 min^{-1} indítási fordulatszám mellett. A két ábra áramerősségjelének középértékeit összevetve jól látható az új indítómotor legfontosabb előnye. Amellett, hogy a főtengely fordulatszáma indítózaskor közel 100 min^{-1} -cel nőtt, jelentősen csökkent az indítómotor teljesítményfelvétele. (Figyeljük meg a középértékeket a nagyított szkópképeken: 211 amper helyett 165 amperre csökkent!) Mindez azt is jelenti, hogy indításkor a régi indítómotort szerelve jóval nagyobb volt a jármű elektromos hálózatában a feszültségesés.

1. ábra: a régi indítómotorttal

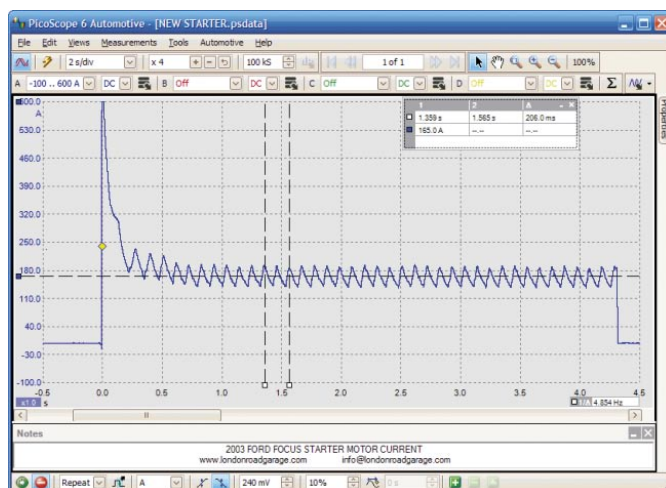
2. ábra: az új indítómotorttal
