Kerékfordulatszám-szenzor hibák

Elcséptelt közhely, hogy az ABS- és ESP-rendszerek legsérülékenyebb elemei – elhelyezésükből adódóan – a kerékfordulatszám-szenzorok. Az alábbiakban az angol Pico Technology műszergyártó gyakorlatából ismertetünk két érdekes esetet.

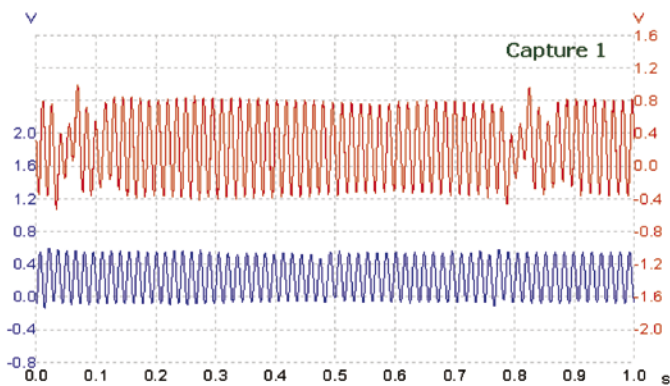
1. ábra: a két hátsó kerékfordulatszám-szenzor jele

hátsó szenzor vezetékére, körülbelül 15–20 km/h sebességgel forgatva a kerekeket az 1. ábrán látható jellefutás volt látható. A kék feszültségjel a jobb, míg a piros a bal hátsó kerék jele volt. A bal hátsó kerék sebességjelében szabályos időközönként jellegében azonos formájú „zavar” látható. Mivel a szenzor végeredményben működőképes volt, ezért a póluskerék került vizsgálat alá. Amikor a bal hátsó féltengely kiszerelésre került, a póluskerék egy szakaszán fényes fogfelszín látszott (2. ábra). Mi lehet a probléma? A fog-fogárok geometriájában nem látszottak lényeges eltérések, a sebességjel „zavartságának” egyes részei megegyeztek a már említett fényes fogfelületek elhelyezkedésével. Ismert, hogy a póluskerekek többnyire mágnesesen passzív, lágymágneses anyagból készülnek. Ha a rotor nem mágnesezhető (nem ferromágneses) anyagból készül, akkor az indukciós szenzor saját mágneses terében nem jön létre fluxusváltozás, azaz nincs vagy nem elégséges a létrejövő feszültségjel. A póluskerék

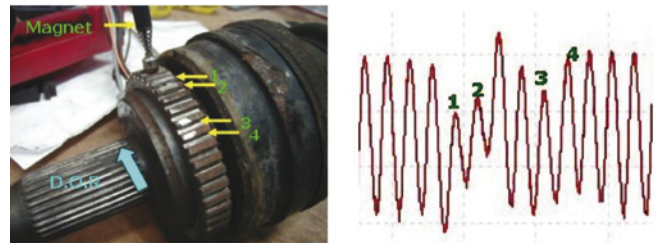
2. ábra: a hibás póluskerék és oszcillogram részlete

mágnesezhetősége könnyen ellenőrizhető egy mágnesdarabbal. A mágnes szintén látható a 2. ábrán. A rotor fogainál – a fényes fogfelületeken kívül – kellő vonzóerő volt érezhető, azonban a számokkal jelölt helyeken a vonzóerő lényegesen lecsökkent. Főleg az 1-gyel és 2-vel jelölt helyeken. A későbbiekben kiderült, hogy egy sérülésből adódóan a póluskereket egy „aranykezü mester” javította. Ami mechanikai szempontok alapján (geometriai alakhelyesség) tökéletes volt, csak a mágnesezhetőség változott. Úgy tűnt, ez okozta, hogy fékezéskor, kis sebességnél, a nem megfelelő feszültségjel alapján az ABS-elektronika blokkolási hajlamot érzékelt, és beavatkozott. Azonban a póluskerék cseréje után a próbák alatt ismételtelen jelentkezett az eredeti hibajelenség. Tehát még máshol is hiba volt a rendszerben. Az 1. ábrán látható oszcillogram azonban nem utalt egyéb hibára, a hátsó kerekek feszültségjeleinek frekvenciája azonos volt, az amplitúdók nem különböztek lényegesen. Az első tengelynél lévő kerekek mérésénél is hasonló volt a helyzet.

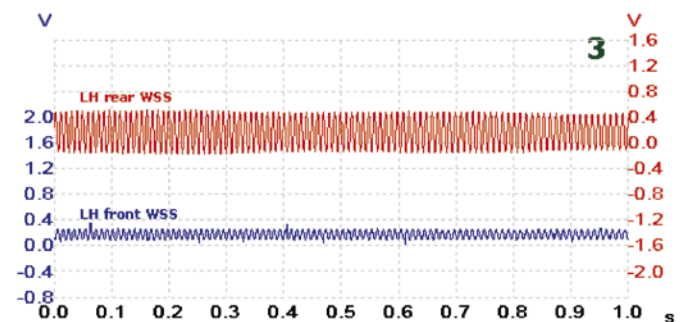
3. ábra: a bal hátsó és bal első kerékfordulatszám-szenzorok jelei

kerekeket a 3. ábrán láthatóan lényeges különbség volt az amplitúdók között! Ugyanilyen jellegű volt a regisztrátum a jobb oldali kerekek vizsgálata esetén is. Ugyan gyanús volt, hogy miért mindkét első keréknél ugyanaz a hibajelenség (alacsony amp-

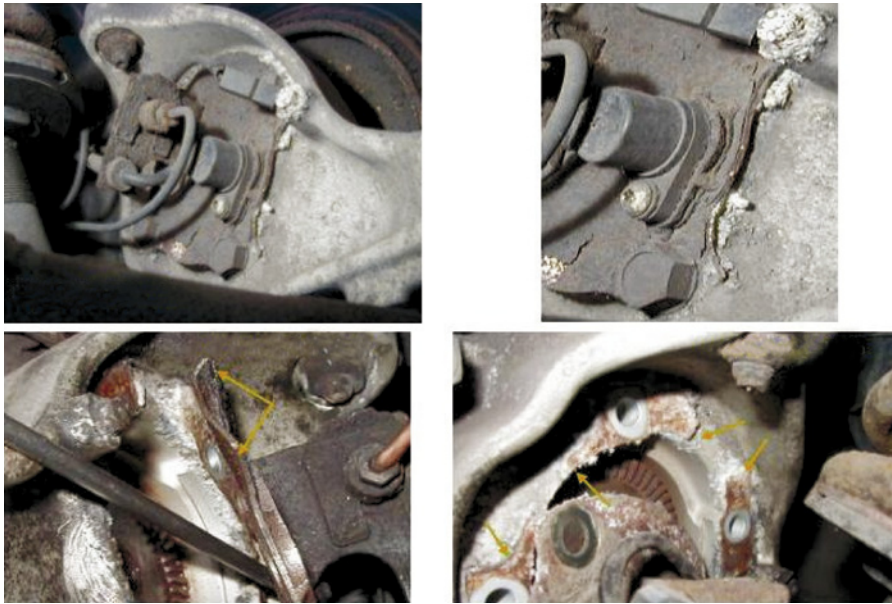
4. ábra: rozsdafoltok a bal és jobb első jeladó tartólemeze és a kerékagy között

litúdó), de ennek ellenére az első keréksebesség-szenzorok tüzetesebb vizsgálat alá kerültek. Már a szemrevételezés során látható volt a szenzorokat tartó lemezek és a kerékagy közötti korróziós nyomok. Mindkét oldali szenzortartó lemezeket leszerelve láthatóvá vált, hogy a kerékagyak és a lemezek között kialakult rozsdá eldeformálta a szenzortartó lemezeket (4. ábra). Így megváltozott a szenzorok és a póluskerekek közötti távolság, ezáltal a feszültségjel amplitúdója is. A rozsdá eltávolítása és a lemez visszaegyenesítése után a hibajelenség megszűnt.

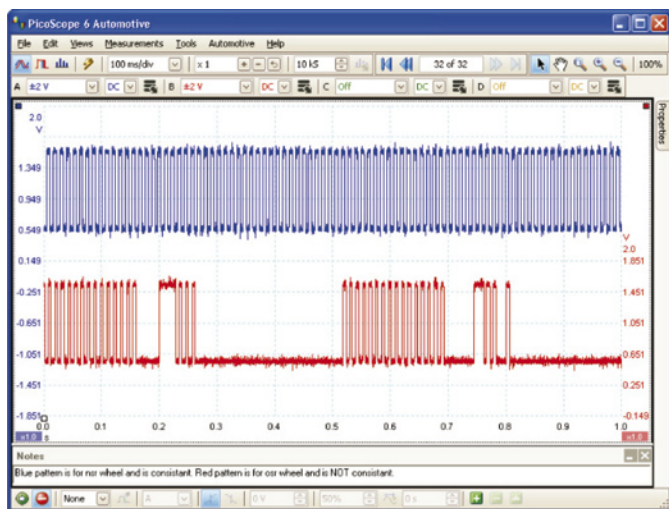
5. ábra: a hátsó kerekek fordulatszám-szenzorainak a jele

ködésképtelensége miatt – melyet a hibavisszajelző lámpák is jeleztek – hibakód-kiolvasás történt. A diagnosztikai műszer az egyik hátsó kerékfordulatszám-szenzort írta ki hibásnak. A hibakód törlése után a gyújtásráadást követően az elektronika nem jelzett hibát. Egy rövid próbakör megtétele után azonban a már előzőekben kiolvasott hibakód újból megjelent. Ekkor a két hátsó kerékfordulatszám-szenzorra oszcilloszkópot kötöttek rá, és a gépjárművet megemelve, a két hátsó kereket lassan forgatva, az 5. ábrán látható oszcillogramot rögzítették. A képről a négy-szögjelek alapján könnyen felismerhető, hogy aktív fordulatszám-szenzorokkal rendelkezik a gépjármű, továbbá hogy az egyik szenzor jele nem folytonos. A szenzort tüzetesen megvizsgálva kiderült, hogy az szinte vadonatúj, azaz valaki nemrég cserélhette ki. Ezek után a kerékagy lett megbontva, hogy a kerékcsapágy mágneses tömítőgyűrűjének állapotát lehessen ellenőrizni. A szemrevételezés során kiderült, hogy a tömítőgyűrű körülbelül a csapágykerületének egyharmadán be volt nyomódva, azaz szereléskor beljebb mozdult az eredeti pozíciójához képest. A csapágycsere, a kerékagy összeszerelése és a hibakódtörlés után a hiba a próbaút alatt már nem jelentkezett. Azaz a fenti hiba csapágycsere közben történt, amikor is a szenzorgyűrű egy szegmensét megnyomták, így megnövekedett a légrés a szenzorvég és a mágneses tömítőgyűrű egy része között, a jelképzés bizonytalanná vált.
