Elég vagy nem ég el...

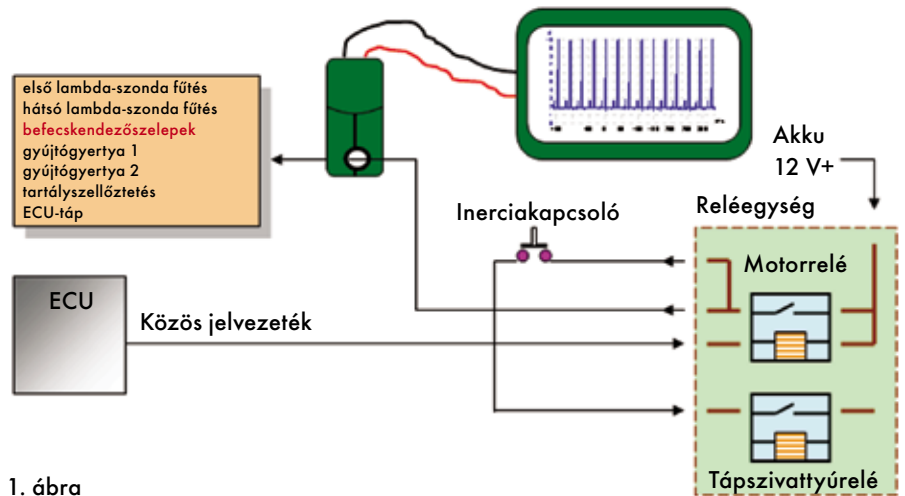
Az 1. ábra szerint lett bekötve a szkóp és a kisáramú árammérő fogó. A hibakódból következően csak az első hengerrel kellett foglalkozni.

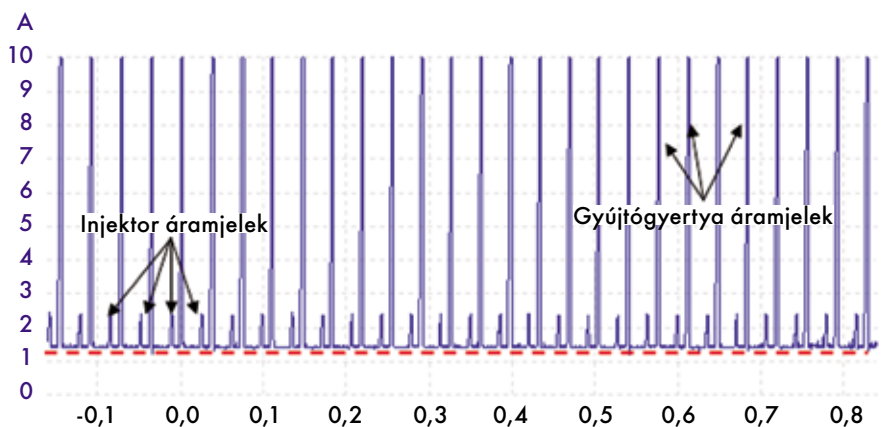
2. ábra

Sajnálatos módon, a szkóp megfelelő vezetékének bekötése közben a probléma teljesen megszűnt, minden henger égéskimaradás nélkül járt újra! Ha jobban végiggondoljuk ezt a jelenséget, egy újabb lépéssel közelebb juthatunk a probléma megoldásához. A bekötéskor az ember óhatatlanul megfeszíthatja a csatlakozókat, ide-oda hajtogatja a vezetékeket, következésképp ettől „gyógyult” meg a rendszer. A 2. ábrán látható szkópkép 12 V-os feszültségérték mellett készült. Szabályos gyújtóvezeték- és injektor áramfelvételjeleket látunk. Az, hogy melyik az első hengeré, sajnos nem derül ki,

annyi viszont bizonyos, hogy egyik jel sem tér el, ugrik ki a többi közül.

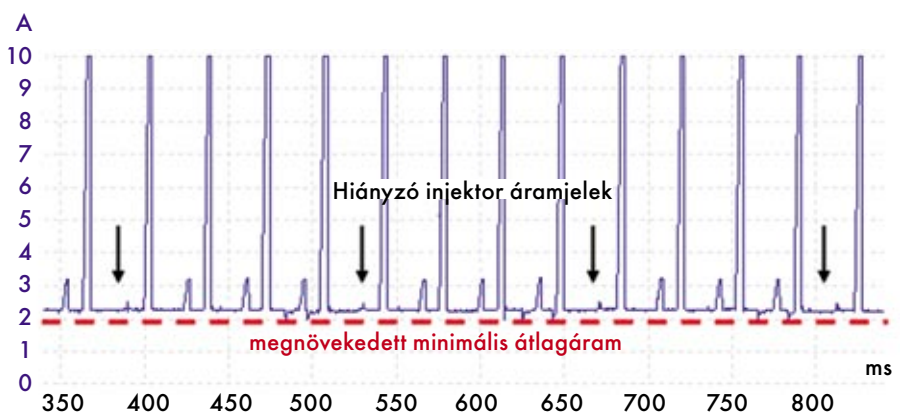
3. ábra

a hibajelenség, melyet a 3. ábrán lévő szkópképen világosan is láthatunk.

Az áramjelben a nyíllal jelölt helyen hiányzó „tüske” az első injektorhoz tartozik. A jelalakból az következne, hogy az első injektor folyamatosan zárva van. Ennek ellenére a hengerbe folyamatosan folyik be a tüzelőanyag, a kipufogógázban nagyon nagy a HC-koncentráció, tehát tudjuk azt, hogy az első injektor nemhogy zárva, hanem igen is nyitva kell, hogy legyen. A megoldás persze ott rejlik a szkópképeken, csak jobban rá kell nagyítanunk.

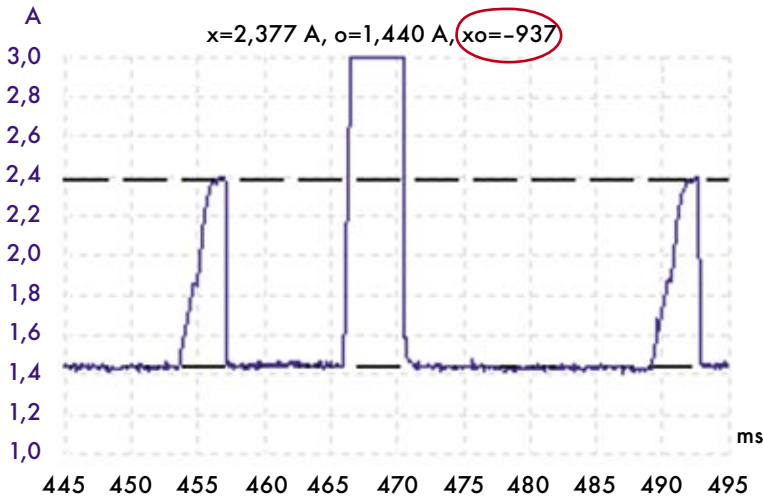
4. ábra

Látható, hogy az áramkör minimális átlagárama négy működő befecskendezőseleppel mellett 1-1,4 A. A mozgatással újra előidézett hiba esetén ez a szint 2,3 A-ra emelkedett. Ha mindemellett megfigyeljük azt, hogy egy-egy ép injektor minimális és maximális jelszintje között 0,937 A különbség mutatkozik, világossá válhat a probléma oka (4. ábra).

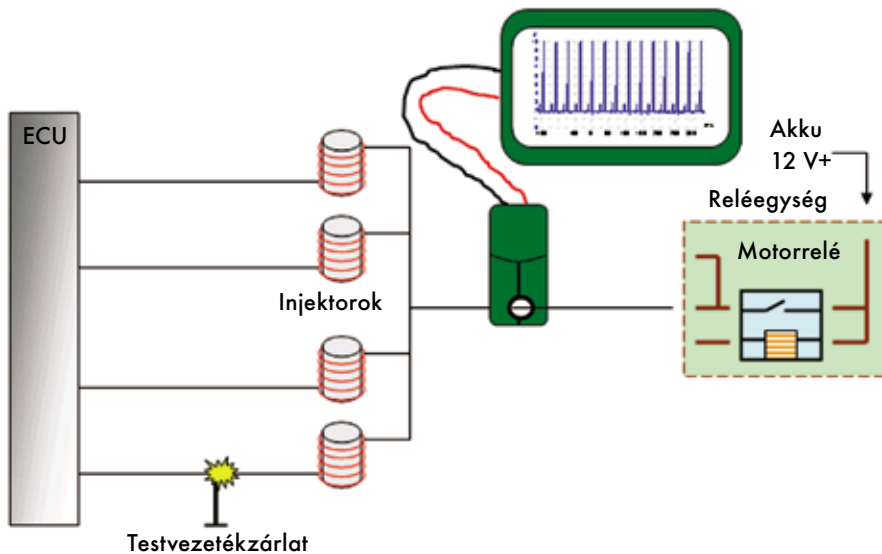
5. ábra

Mindennek egyetlen apró oka a magyarázata, mégpedig az első injektor kábelkötegeinek testzárlata. Az 5. ábrán rajzolt sematikus vázlaton látható, hogy a párhuzamosan kötött injektorok közül ha az egyik zárlatos lesz, akkor annak felvett árama hozzáadódik a teljes kör minimális átlagáramához. Mindezt csak áramköri hibának érzékelte az ECU, a gyújtógyertyának pedig „esélye” sem volt ezt az extrém dús keveréket begyújtania.

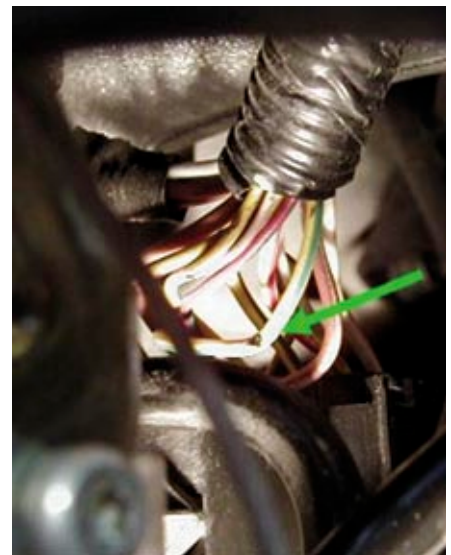
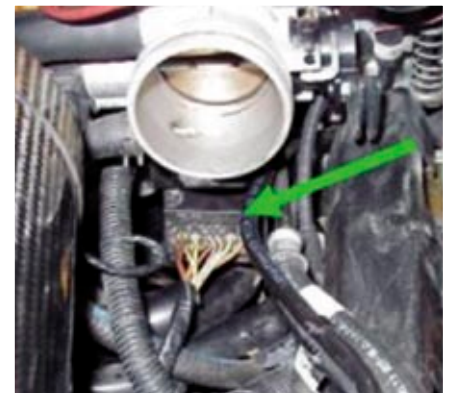
6. ábra

Egyértelműen rövidzár, már csak meg kell keresni azt, hogy hol keletkezett! A vizsgálódás módja egyszerű volt, hiszen a gyújtást ráadva és a kábelköteget óvatosan mozgatva hallani lehetett, mikor nyit és zár az injektor. A jelenség egyértelműen a motorirányító egységnél lévő elektromos csatlakozó közelében történő mozgatás során volt tapasztalható. A csatlakozás a fojtószelepház alatt található ennél a típusnál. A csatlako-

zót lehúzva, majd szemrevételezve látszott, hogy a szigetelő műanyag egyik érintkező körül sem „olvadt meg”. A csatlakozóegység túloldalán és a gyári közös szigetelőcsövet hátrébb húzva látni lehetett a vezetékek szigeteléseinek sérülését. Világosan látszott az, hogy maga a közös szigetelőcső koptatta és vágta meg az egyes vezetékek szigeteléseit a motor rezgéseinek, vibrációinak következtében. Természetesen ennek a hibának az oka egyértelműen a fejlesztés vagy a gyártás folyamataiban keresendő, ugyanis nem volt kellő mértékű szabad hossz hagyva a csatlakozóhoz tartozó vezetékeknek.

Mivel látszott az, hogy nem sérült a kábelek fémes vezető ere, ezért egyszerűen visszább kellett vágni a közös szigetelőcsövet, majd a sérült helyeken le kellett szigetelni az egyes vezetékeket, és a probléma máris megoldódott. Azonban a rengeteg elégetlen benzin, mely a hengertéren keresztül nemcsak a kipufogórendszerbe, hanem a kenőrendszerbe is bekerült, „felhígította” a motor kenőolaját. Így az olajsűrítő- és kenőolajcsere után érhető csak véget a javítás.
