Szakadás a csavart érpárban

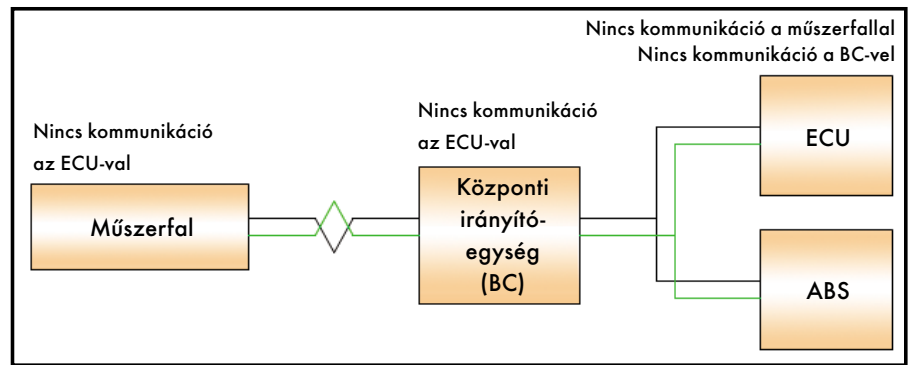
1. ábra

irányítóelektronika egyáltalán hol található, melyik milyen státust foglal el a rendszerben (master/slave - mester/szolga), hány darab hálózat van egyáltalán az autóban. Az 1. ábrán a fő irányítóegységek bekötésének sematikus ábrája látható.

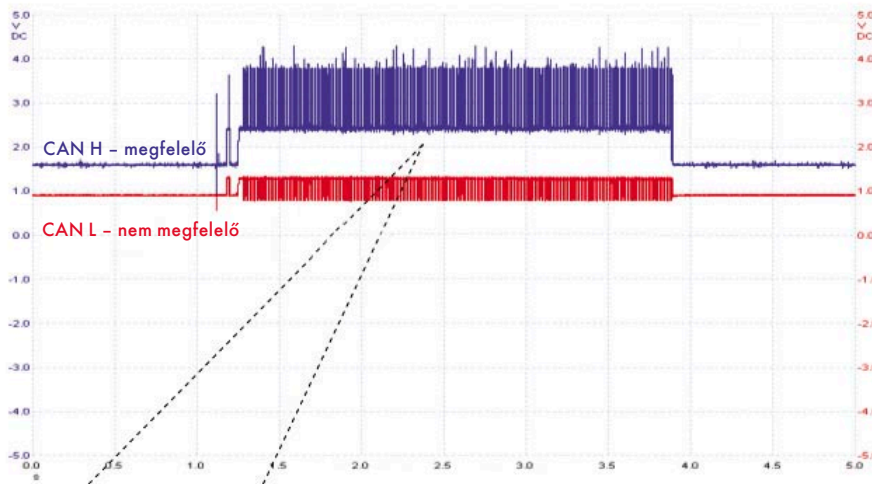
2. ábra

Nincs is jobb hely a CAN-jel vizsgálatára, mint közvetlenül az ECU előtti szakasz, hiszen ott éppen azt „látjuk”, mint amit a motorirányító egység. A 2. ábrán látható a szkópos vizsgálat eredménye, amely nem éppen tükrös-szimmetrikus jeleket mutat.

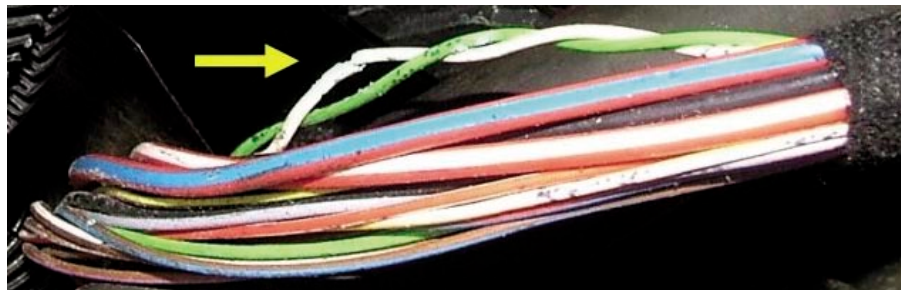
3. ábra

A CAN „high” megfelelő jelstruktúrát mutat, míg a CAN „low” inkább zajszerű jelet ad, mint értékelhető bitátvitelt. Az egyik jelvezeték tehát nem továbbít bitek formájában üzeneteket, így a teljes CAN-üzenet hibásnak adódik. A probléma kiváltó okainak sorát azonban tovább kell szűkíteni, hiszen az 1. ábrán látható, hogy a BC CAN-hálózattal van összekötve a motorirányító és az ABS irányítóegységgel.

A szkópképek alapján a BC és az ABS irányítóegység között megfelelő kommunikációs kapcsolat van, a hiba oka egyértelműen a BC és a motorECU között keresendő to-

vább. A kábelköteg mozgatása és a szkópkép egyidejű figyelése jó vizsgálati módszer. Olyannyira tökéletesre sikerült ebben az esetben, hogy a csavart érpár egyik vezetékében lévő szakadás helyét, szinte centiméterre pontosan meg lehetett határozni.

A vezetékét éppen a fizikai behatásoktól védeni próbáló burkolat sértette meg úgy, hogy belül egyszerűen eloxidálódott, majd eltört. A probléma orvoslását követően az autó hibátlanul működött újra.
