# Volvo 850 MK20 ABS-elektronika-hiba

Az alábbi eset egy 1996-os évjáratú Volvo 850 ABS-rendszerével történt, mint arról Bíró Zoltán, Nyíregyházáról számolt be. A gépjármű TEVES MK20-as blokkolásgátlóval szerelt (1. ábra). Ilyen rendszerű ABS-t kipörgésgátlóval kombinálva 1997-től a Volvo S70-be is szereltek.

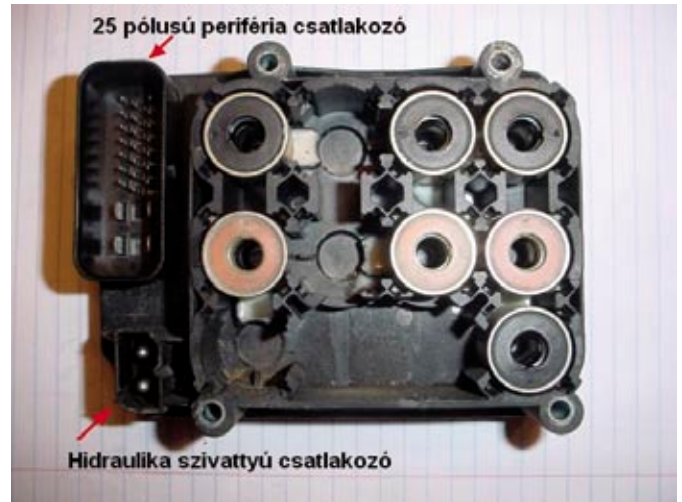
2. ábra: a leszerelt ABS-elektronika

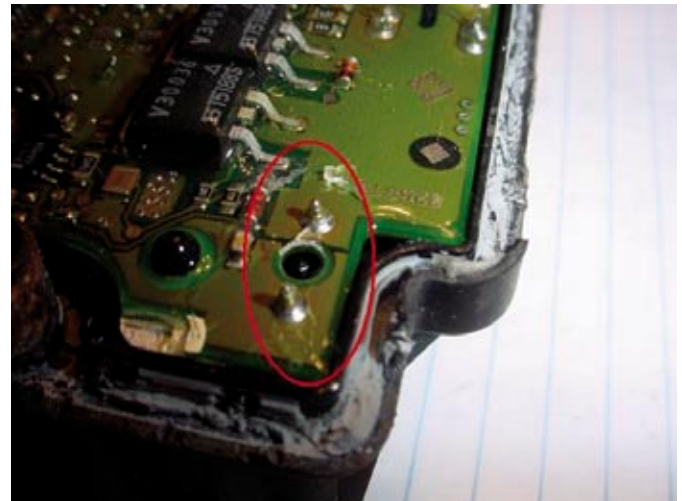
3. ábra: a szivattyú két kivezetése

a fedél és a ház közötti rést, a műanyag ház sérülését elkerülve – ami nem egészen sikerült az egyik csavarhely környékén – sikerült a fedelet leválasztani a műanyag házról. Ezek után az áramköri panel láthatóvá vált. A panelt átlátszó szilikonnal vonták be a nedvesség kizárása végett. A szivattyú két kivezetésénél egyértelműen látszott a repedt forraszkötés (3. ábra), míg a kerékforgásszenzor kivezetésénél nem volt szabad szemmel kivehető sérülés. A szilikon a szivattyú két kivezetésénél és a hátsó keréksebességszenzor-lábak környékéről eltávolítva a lábakat újraforrasztották. Ezek után már csak az eltávolított szilikon pótlása és a fedél visszarakása maradt hátra. Az elektronikát a hidraulikaegységre visszaszerelve a próbakör megtételekor a hibák már nem jelentkeztek.
