Citroën BSI-hiba

Kötélvégen húztak be hozzám egy 2001-ben gyártott, 1.6 literes Citroën Xsarát, NFU motorkóddal. A tulajdonos panasza az volt, hogy nem működnek az elektromos ablakemelők és hogy valószínűleg nem tölt a generátor. Az első két oldalablak lehúzva maradt, az akkumulátor pedig teljesen lemerült. Kis töltési procedura után sikerült beindítani. A generátor valóban nem töltött, így gondoltam, azzal lehet probléma. Azt, hogy ezek után az ablakemelők miért nem működtek továbbra sem, tudtam, de gondoltam, kezdjük a töltésproblémával, majd utána jöhetnek az ablakok.

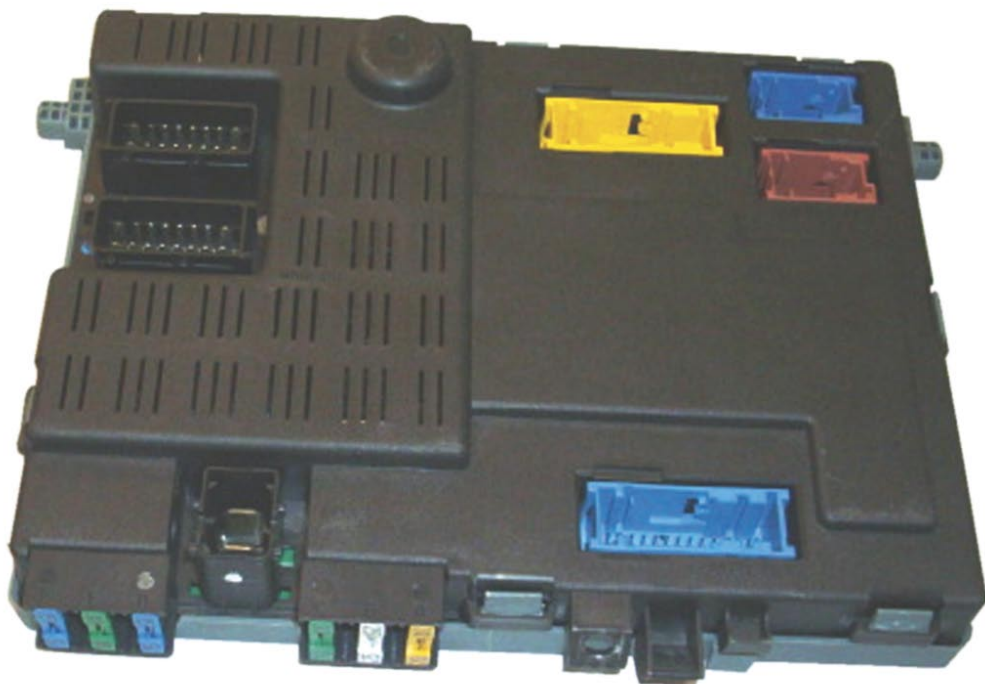
Az autóba beülve az ennél a típusnál megszokott „ECONOMY MODE” felirat fogadott a multifunkcionális kijelzőn. Amikor beindítottam az autót, feltűnt, hogy a kijelzőről minden eltűnik, nem jelenít meg semmit, sem a dátumot, időt, hőmérsékletet stb., marad az „ECONOMY MODE” felirat! Hiába indítottam be újra és újra, semmi változás a kijelzőn. Megpróbáltam bekapcsolni néhány fogyasztót, így a fényszórót, a hűtőventilátort, a klímát, az irányjelzőt, de egyik sem működött. Sőt, semmi sem működött igazából, még a töltésvisszajelző sem világított a műszerfalon. Mi lehet a probléma? Azt tudom, hogy a BSI felügyeli a jármű energiaellátását, és be is avatkozik, ha úgy itéli meg,

hogy ez szükséges. Normális esetben, ha levesszük a gyújtást, akkor 30 másodperc után elsötétül a műszerfal és egy kattanás kíséretében a multiplex hálózaton keresztül elveszi a feszültséget a műszerfaltól. Ugyanezt teszi minden olyan perifériával is, ami ilyenkor nem szükséges, hogy működjön. Egyszóval „economy”, azaz gazdaságos üzembe áll át az autó villamos hálózata. Ha jelet kap, pillanatok alatt feléled a rendszer. Ilyen jel lehet akár az ajtónyitás vagy akár a fényszóró felkap-

csolása is. Az én esetemben ez nem így volt, itt elmaradt a „feléledés”.

A következő kihívás az volt, hogy hogyan szüntessem meg az „ECONOMY MODE”-ot a gyári műszer hiányában. Eszembe jutott az, hogy ha leveszem az akkumulátor saruját, elvileg újra kell indulni a rendszernek. Csináltam hát egy „resetet”, de megvártam, hogy lekapcsoljon a főrelé egy jól hallható kattánás kíséretében. Ha eközben vennék le a sarut, elképzelhető, hogy valami hiba keletkezne a BSI-ben. A kattánás megvolt, saru le, vártam egy kicsit, majd visszaszereltem mindent és láss csodát, működött a villamos hálózat! Megjavult a multifunkcionális kijelző, az ablakemelők, újra töltött a generátor stb.

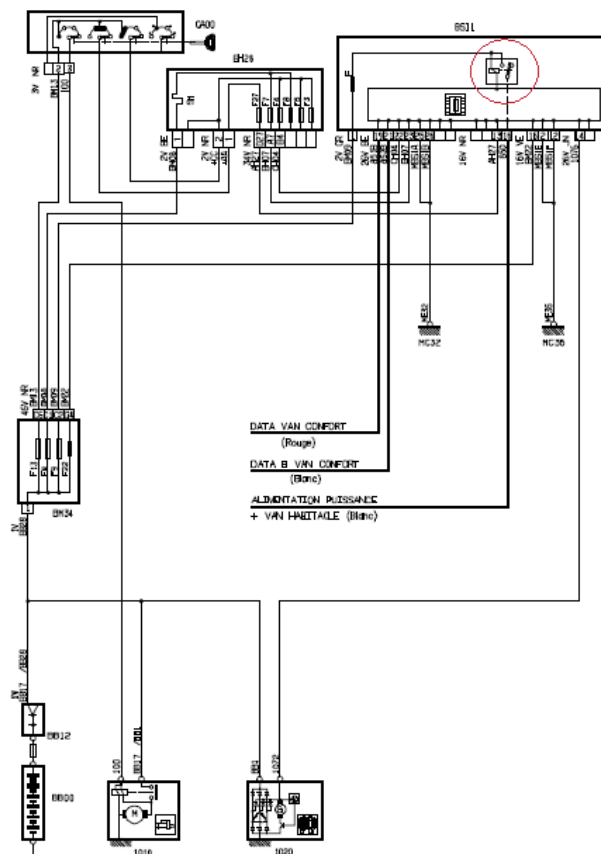
A Citroën Xsara BSI-rendszerének működése

Az akkumulátortól a feszültség a bm 34 motortéri kapcsolótáblán egy biztosítékon keresztül jut el a BSI-hez, és az ábrán látható módon közvetlenül egy reléhez megy. Ez a relé, amit a BSI kapcsol, egy táplált teljesítményvezetéken hoz létre potenciálkülönbséget, amely vezeték szerves része a multiplex rendszernek. A VAN Comfort hálózat „data a” és „data b” vezetéke, valamint a tápvezeték a középkonzolon elhelyezett, multifunkciós kijelzőbe megy, ahol felszereltségtől függően tájékoztatja a vezetőt a jármű sebességéről, a külső hőmérsékletről, a tüzelőanyag szintjéről stb. A BSI belső kapcsolóáramköre az előbb említett relét a jármű leállítása után elengedi, majd 30 másodperc múlva, egy jól hallható kattánás kíséretében a multifunkciós kijelzőn az „economy” felirat jelenik meg. Ekkor nincs táplálás a multiplex hálózatra, annak érdekében, hogy feleslegesen ne fogyasszon elektromos energiát a rendszer. Abban az esetben, ha el szeretnénk indulni az autóval, akkor elég ráadni a gyújtást vagy csak az elakadásjelzőt bekapcsolni, és máris föléled a multiplex hálózat, és kikapcsol az economy mód. Szoftveres, vagy forrasztási hiba miatt, vagy a relé meghibásodásának következtében azonban a BSI nem tudja vagy nem működteti a táprelét, így az economy mód marad aktív, a multiplex rendszer nem működik. Hiába indítózunk vagy kapcsoljuk be az elakadásjelzőt, a BSI nem fogja a relét működtetni.

A tárgyalt esetben az autó ugyan elindult, de a generátornak nem volt előgerjesztése, ugyanis ezt a funkciót is a BSI látja el. Az economy mód megszüntetéséhez az akkumulátorsarut le kellett csak venni, majd visszatenni, így újra indult a BSI, majd minden működött újra.

Mindennek az információknak a hiányában napestig nézhetjük, mérhetjük, vizsgálhatjuk a generátort, nem fogunk látni rajta semmilyen hibára utaló jelet.
