## Egy CR-motor alapjáraton kihagy vagy leáll

Az autó egy Saab 9.5 TiD, motorja japán konstrukció, Isuzu, 3 literes V6, hengerenként négy szeleppel, turbófeltöltővel, korszerű, közös nyomásterű (common rail) dízel, futott km: 125 ezer.

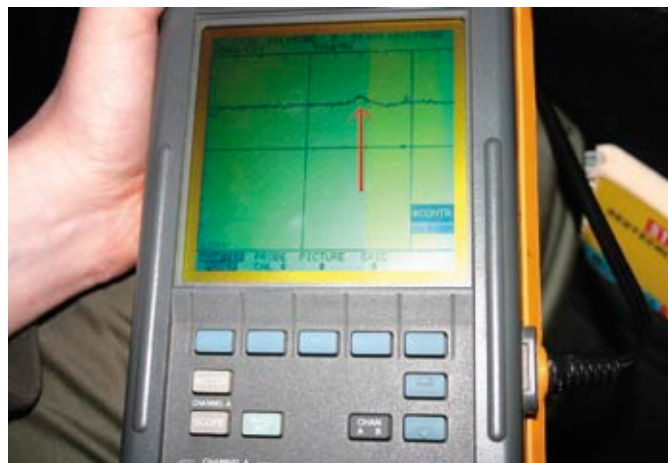
1. ábra

Amit egy common rail dizelnél gyakorlatilag elsőként meg kell mérjünk: van-e nyomás az elosztócsőben? A problémák többségénél a nyomás hiánya okoz gondot. Amikor az autó először kezdett „rosszalkodni”, feltűnt, hogy a railnyomás megnövekedett, nem pedig lecsökkent. De mitől nőhet meg? (1. ábra)

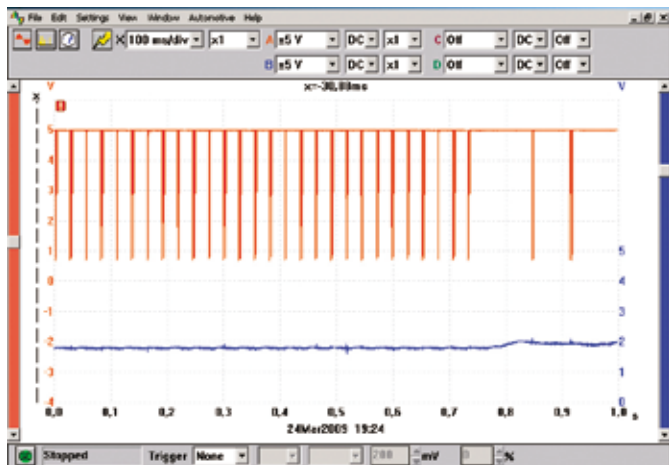
2. ábra

A kérdésre úgy kaptunk választ, hogy egyszerre jelentettük meg a railnyomás és a befecskendezőjelek oszcillogramját. A rendszer összetettsége néha segít: a befecskendezők egyik szála közösítve visszakerül a vezérlőegység egy pontjára. Így azonnal látható, ha bármelyik befecskendezés kimarad (2. ábra). Megfigyelhető, hogy először a befecskendezés szűnik meg, ezt követi a nyomásemelkedés. A motor leállításának a közvetlen oka a befecskendezés megszűnése. Volt, hogy teljesen megszűnt, volt, hogy csak néhány befecskendezés szűnt meg – ahogy a képen látható –, ilyenkor egy erős rázkódás után a motor tovább járt.

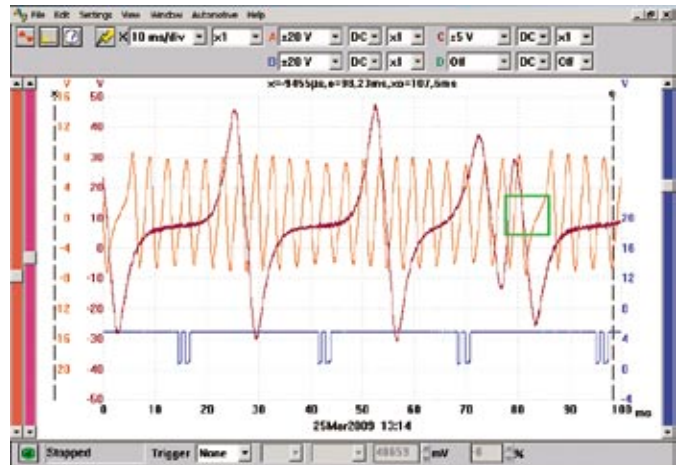
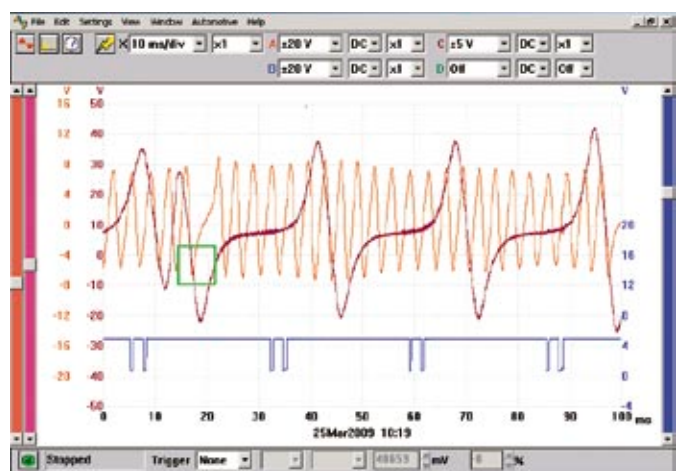
3. ábra

Minél több alkalommal látjuk ugyanazt a jelenséget eltérő szempontokból, annál nagyobb az esély a győzelemre. Ilyen a hibatároló lekérdezése is. Ugyan menet közben nem volt letárolt hibakód, és a Tech2 sem adott ki hibakódot egyetlen esetben sem korábban. Viszont nem mindegy, mikor olvassuk ki a tárolót. A vezérlőegység magától is ki tud törölni bizonyos kódokat a hibatárolójából, ha úgy véli, hogy a probléma megoldódott. Ezért ismét lekérdeztük a hibatárolót, pont miután a motor „megremegett”. Eredmény: egy hibakód, mely szerint a vezértengely nincs szinkronban a főtengellyel. A következő lépésben egyszerre jelentettük meg a jeladókat egy 4 sugaras oszcilloszkóppal. Minden rendben, a motor hideg és meleg állapotában is. Viszont ha összehasonlítjuk a hideg állapothoz tartozó képet azzal, ami a felmelegített motorhoz tartozik, érdekes apró eltérést láthatunk. A 3. ábrán piros színnel a fordulatszám jele, lilával a vezérműtengelyhelyzetjeladó oszcillogramja figyelhető meg. A fordulatszámjel és a vezérműtengely helyzetjelének metszési pontja az ábrákon jól kivehetően különbözik, meleg állapotban egymáshoz képest elcsúszik.

Például úgy, hogy az első hengesor vezérműtengelyére rögzített jeladóserleg forgása a főtengely forgásához képest nincs teljesen szinkronban. Néhány ezer km-rel ezelőtt teljes vezérműszettet cserélt egy szerviz, velük nincs kapcsolatunk. Azok a kollégák viszont, akik előttünk vizsgálták az autót, elmondták, hogy a vezérlést ellenőrizték, az a helyén van, a szíj megfelelően feszes. Akkor viszont nincs túl sok ötletünk. Az elhúzódó vizsgálat sorozat azonban mindig a vezérlés pontatlanságához vezetett bennünket.

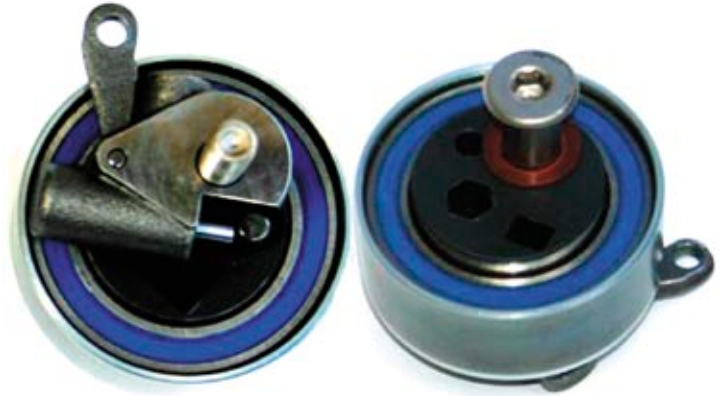
5. ábra

Összerakás, próba: a kocsi végre hibátlan (5. ábra). Az ECU által panaszolt hibakód alapvetően tehát két esetben következhet be: pontatlan vezérlésbeállítás vagy nem megfelelő szíj feszesség. Az időnként fellazuló vezérműszíj eredményeképpen annyira eltért a két jel időben egymástól (kb. 0,5 ms), ami már elég volt a hibakód beírásához. És mivel ez a hiba elsődleges fontosságú, fellépése azonnali motorleálláshoz vezet. A felmelegedés során a hőtágulásból bekövetkező minimális vezérlésetlódáshoz itt még hozzáadódott a szíj időszakos fellazulásából adódó hiba. Biztos ami biztos: ismét megvizsgáltuk a hideg és a meleg motorállapotban felvett oszcilloszkópábrákat. Amit sejtettünk, beigazolódott: a fent leírt „elcsúszás” a múlté.

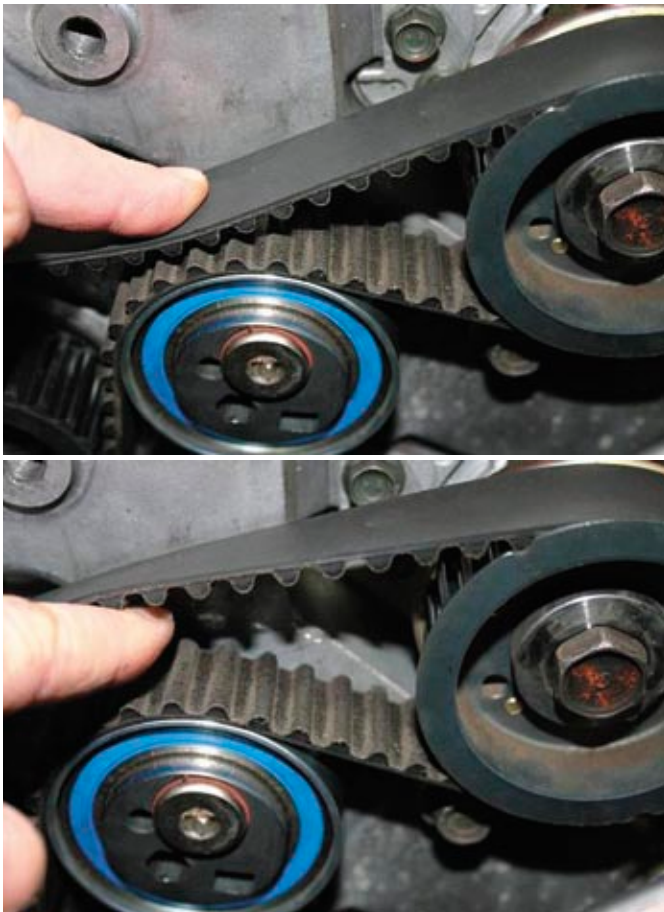
4. ábra

Az elektronika csatlakozóit lehúzza az indítómotorral néhányszor körbefogatva a motort feltűnik: a szíj néha meglazul (4. ábra). De mitől? A komplett vezérműszettet – mint említettük – nemrég cserélték. A vezérműszíjkerekek excentrikusságát kizártuk. Mi marad még? Az automatikus szíj feszítő. Következett egy új, gyári feszítő felszerelése, önindító-működtetés. A szíj – mivel a vezérműtengelyek bütykeire a szeleprugók hatnak – sohasem teljesen azonos mértékben feszül, de a feszesség korántsem olyan mértékben változik, mint a kiszerelt feszítővel.
