# Zafira – visszatérő, rövid lefulladások

Ezt a konkrét modellhez nem köthető esetet egy régi kedvenc – az Opel/Vauxhall EGR (kipufogógáz-visszavezetés) – produkálta. A modellpaletta bármely tagjával előfordulhat, ha ezzel a fajta EGR-szeleppel szerelték. Hogy pontosítsuk, ez egy 2000-es Zafira modell volt, Z16XE motorkóddal.

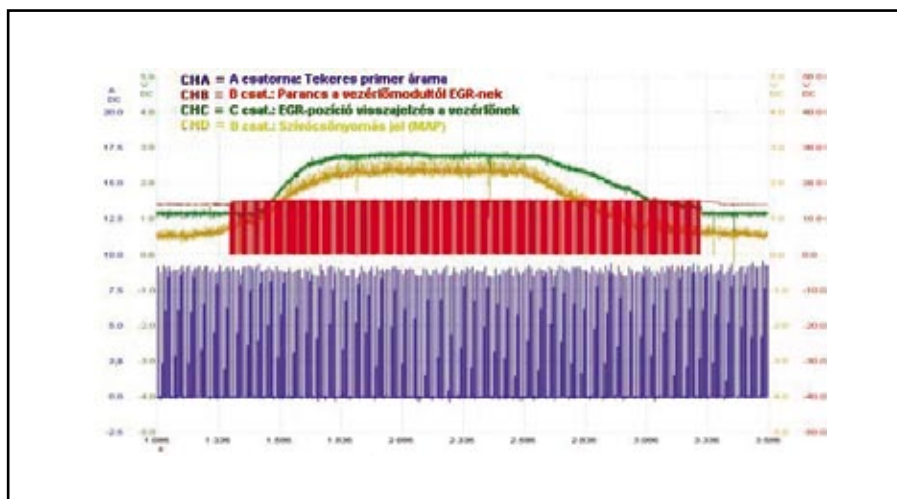
Az 1. ábra egy jellegzetes felvételt mutat a menetpróbáról, nyugodt, kényelmes menetben, ami éppen az EGR-működés előcsalogatására alkalmas. Az oszcilloszkóp B csatornáján látható, hogy a vezérlőegység (ECM) nyitási parancsot ad az EGR-szelepnek. Ez a változó impulzusszélességű (VPW, PWM) négyzetjel a testelés ki-be kapcsolgatásával keletkezik. Erre válaszként látjuk a C csatornán az EGR mágnestekercs vasmagjának elmozdulását a vezérlőegység programja által meghatározott értékig, az üzemi körülményeknek megfelelően. A D csatornán a MAP-szenzor szívócső-depresszió jelgörbéjén látható a kipufogógáz-visszavezetés hatása a friss levegő beszívására. Bár az EGR-szelep nyitása hozzájárul a szívócsőben a nyomásemelkedéshez, a fő tényező inkább a normál motorter-

helés. Hasznos diagnosztikai módszer a MAP-szenzor jelének (a szívócsőbeli áramlásnak) az összevetése az EGR-rendszer működésével.

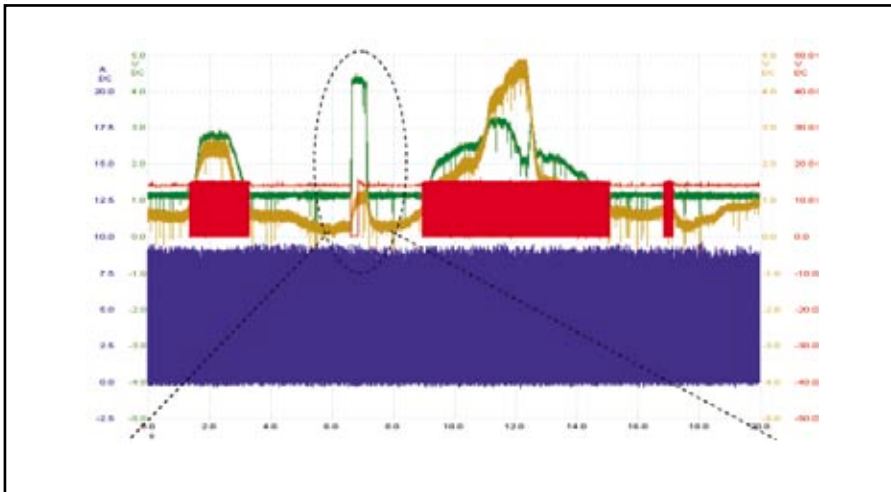
2. ábra

loszkópos felvételt, és keresni kezdték... valamit. Az egyik próbaút diagramján sikerült találni egy rövid szelepnitást (2. ábra: zöld görbe ellipszisszel körülrajzolt része).

Az eseményt tanulmányozhatjuk a 2. ábrán, az 5,888 és 8,188 közötti időintervallum kinagyított képén.

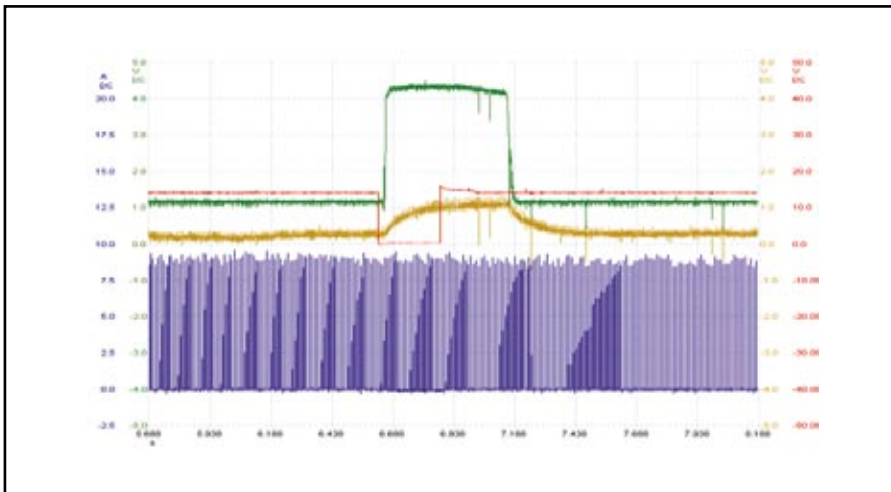
2. a ábra

Ez a rövid nyitás magán viseli a tisztító működtetés jellegzetes jegyeit, és nyilván a vezérlőegység programjában szere-

pel. A MAP-érték megfigyelésekor is észrevehetjük, hogy ezen esemény közben a motor fordulatszáma csökkent, tehát egy

rövid szelepnýtásnak nem sok haszna lehetett az égés és az emisszió szempontjából. Látható, hogy a vezérlőegységen keresztül testet kap a mágnesszelep áramköre (B csat., piros görbe), teljes elmozdulásra kényszerítve a vasmagot, ezzel kinyitva a szelepet. A visszajelzés gyors reagálással megvalósított, jó nyitási pozíciót mutat (C csat., zöld görbe). A nyitási fázisban a MAP-érték helyesen reagál a szívócsődepresszió csökkenésére a jelfeszültség csekély emelkedésével (D csat., sárga görbe). Amikor a vezérlőegység megszünteti a testelést, azt váránk, hogy a szelep megfelelő reakcióidővel zár. Megfigyelhető azonban egy 230 ms-nyi rendellenes késedelem a testelés megszűnése és a szelepszárás kezdete között. Összehasonlítva ezt a nyitási késedelemmel látjuk, hogy még a zárórugó ellenében való nyitás is csak 16 ms-ot ké-sik. Tehát a 230 ms-os zárási késedelem azt bizonyítja, hogy a szelep nyitott állapotban fennakad, beragad.

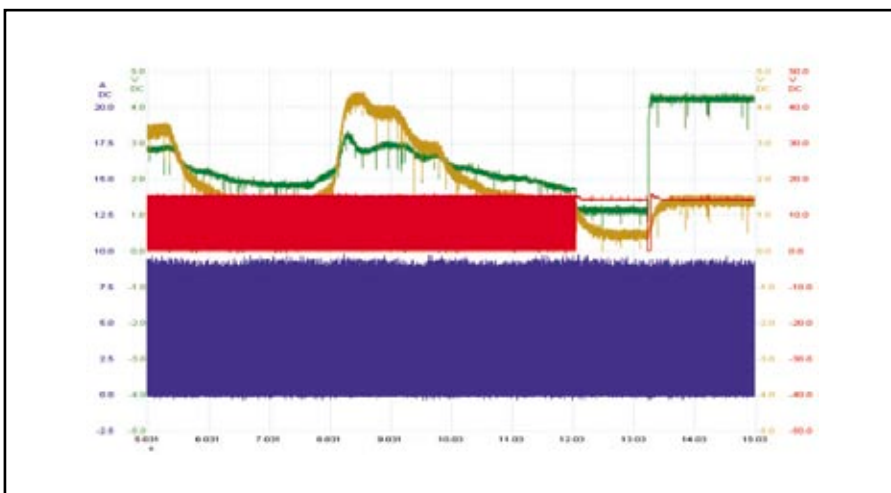
A következő menetpróba megoldotta a problémát. A 3. ábra jobb széle felé ugyanazokat a körülményeket figyelhetjük meg, mint korábban a lassulási folyamat során, amikor a vezérlőegység egy rövid tisztító nyitásra adott parancsot (B csat., piros). Aktiválás esetén a szelep teljesen nyitott helyzetet jelez vissza (C csat., zöld), azonban ez akkor is így marad, amikor a vezérlőegység már visszaengedné zárt helyzetbe. Látható, hogy a szelep valóban nyitva van, mert a MAP-feszültség végig magas értékű (D csat., sárga), ami a szelephelyzet-jeladó hibája esetén nem így lenne.

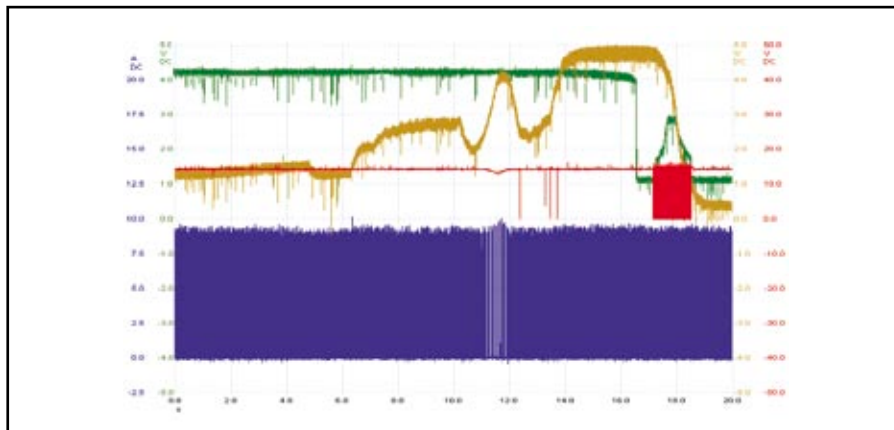
A 4. ábra ugyanannak a hibaperiódusnak a folytatása. Azt mutatja nekünk, hogy a szeleplek eltartott egy ideig, mire visszavért zárt helyzetbe. A hiba fennállása alatt a motorteljesítmény jellegzetesen csökkent, ami elégtelen gyorsulásban és megtorpanásban nyilvánult meg. A járműsebesség nem csökkent annyira, hogy a motor alapjárat fordulatszámig lassult volna, de alapjáraton elő is jöttek volna az ügyfél által kifogásolt jelenségek.
