# A töltőlevegő nyomában

Egy Renault Laguna 2 (1.9 dCi, F9Q.750 motorkód, 2002-es évjárat) érkezett hozzám a műhelybe. Az ügyfél panasza az autó teljesítményének érezhető csökkenésére és a világító mil lámpára vonatkozott.

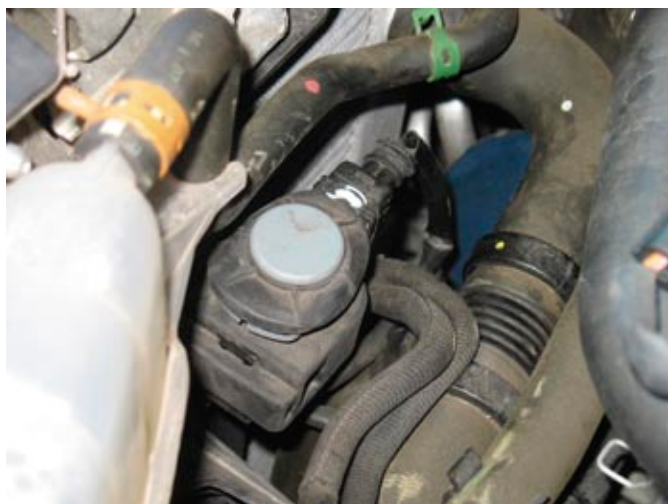
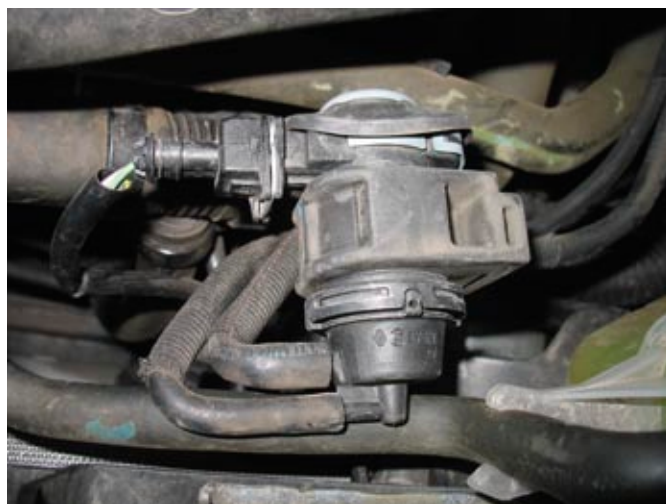
A képeken az 1,5 literes dCi vákuumszabályzó szelepe látható éppen egy Clio-ban! Amennyiben az olajszűrőt ki szeretnénk cserélni, először egy szívócsődarabot kell kiszerezni a helyéről, majd azt a szelepet, amely a hűtőradiátorra van felszerelve. El ne felejtjük visszaszerelni a szűrőcsere után ezt az alkatrészt, mert bizony ott szokott maradni valahol elfektetve a motortérben! Figyeljünk rá!
