# Égéskimaradás új trafóval és új gyertyával...

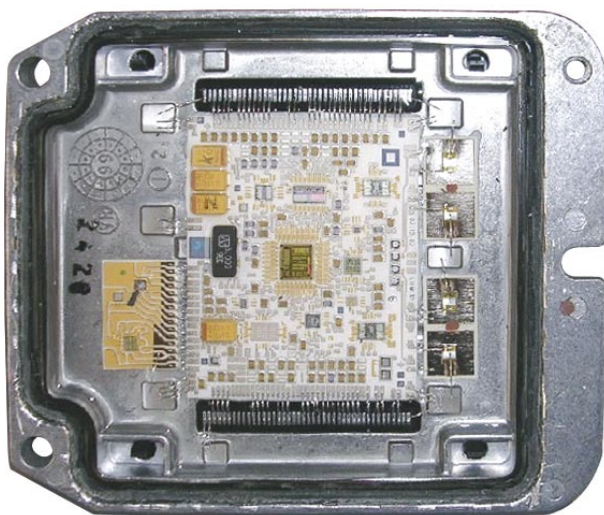
Ezek a ECU-k hajlamosak a meghibásodásra azért, mert a gyár előnytelen helyzetben szereli őket a motortérbe, rázkódás, váltakozó hideg-meleg hőmérsékleti és környezeti változások miatt megrepedezhetnek a forrasztások a nyáklapon, vagy félvezető elemek mehetnek tönkre. Ilyen esetben fönnáll annak a veszélye is, hogy a túl sok befecskendezett benzin egyszerűen lemossa a hengerfalról a motorolajat, valamint „hígítja” azt, és jelentősen megnövekszik a kopások a hengerfal, a dugattyúgyűrű és a dugattyú között, ez pedig nem vezet jóra, ha valaki így használja a kocsit hosszú távon. A sok elégetlen tüzelőanyag pedig terheli a katalizátort is, ami szintén nem fogja „megköszönni” az ECU-hibájából származó megpróbáltatást.

Egy Opel Vectra hibrid ECU-ja (x18xe)
