A turbófeltöltők meghibásodásai

A turbófeltöltők az utóbbi időben nélkülözhetetlen elemévé váltak a dízelmotoroknak. Számos alkalommal nagy vonalakban szó volt már a felépítéséről, a működési elvéről, valamint a legújabb konstrukciós megoldásokról. A cikkben igyekszem bemutatni a turbófeltöltők leggyakoribb hibáit és azok okait.

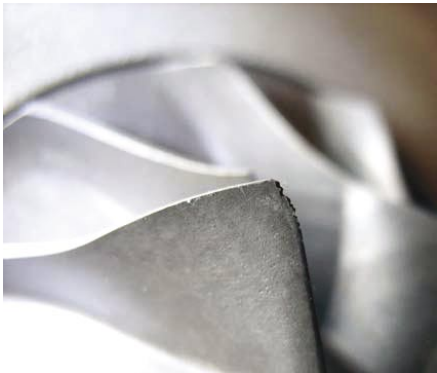
1. ábra

ségétől függően a turbófeltöltő lapátjai különböző módokon sérülhetnek (letörik egy darab anyag, elgörbülnek a lapátok) (1. és 3. ábra). A forgórész ilyen nagy fordulatszámanál még az olyan kis szemcsék is,

mint pl. egy homokszem, igen komoly veszélyt jelentenek a turbófeltöltőre. A turbófeltöltő lapátjainak sérülése következtében megszűnik a forgórész megfelelő kiegyensúlyozottsága, aminek következtében nö-

vekszik a forgórész játéka, és ez az egész berendezés komoly sérüléséhez vezet. Az ilyen típusú veszély csökkentése érdekében mindenekelőtt rendszeresen cserélni kell a légszűrő betétjét (neves gyártók szűrőit kell használni). A cseréje alkalmával ügyelni kell arra, hogy a szűrőbe lerakódott szennyeződések, vagy a szűrő házának darabjai ne jussanak be a motor szívórendszerébe. Ellenőrizni kell a légbeszívó rendszer tömítettségét és tisztaságát is.

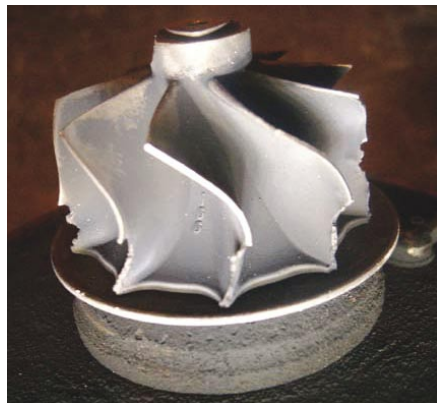
4. ábra

Leggyakrabban a motornak a kipufogógázba bekerülő elemei okozzák a turbinalapátok sérüléseit. Ezek lehetnek a szelepek, az izzítógyertyák, a dugattyúk, illetve a gyűrűk darabkái, de lehetnek az égéskamrából leváló lerakódások, vagy a kipufogó kollektorából származó rozsdaszemcsék. Jellemző ebben az esetben a turbinalapátok mechanikus sérülése azon a helyen, ahol a kipufogógázok elhagyják a motor kipufogó kollektorát (4. ábra).

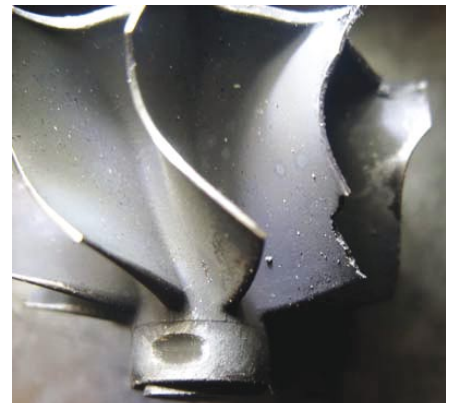
5. ábra

A turbinalapátok sérülhetnek a túl magas hőmérséklet vagy a kipufogógázok túl nagy nyomása miatt is. Az üzemanyag-adagoló rendszer beállításába történő beavatkozás, vagy annak nem megfelelő működése, az üzemanyag égésének a kipufogás ütemébe beleérő folyamata, a szeleprendszer sérülése vagy helytelen beállítása miatt a nyomás túlzottan megnövekszik, vagy túlzottan forró kipufogógázok jutnak a turbinalapátokra. Ez a forgórész magas fordulatszáma miatt deformálódáshoz, vagy egy vagy több turbinalapátból darabkák leválásához vezet (5. ábra).

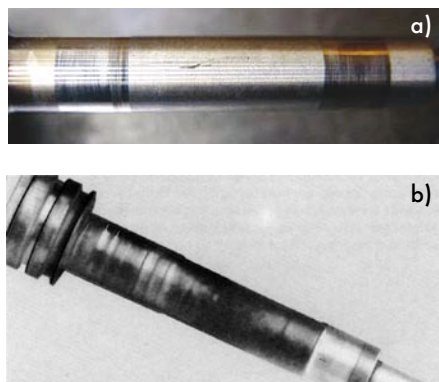
6. a, b ábra

Az olaj kenési tulajdonságai romlásának, a kenőrendszerben az olajnyomás csökkenésének a következménye, vagy annak, hogy az olaj nem jut el a turbófeltöltő csapágyához.

Az olaj kenési tulajdonságai romlásának okai az alacsony minőségű olaj és olajszűrő, túl ritka olajcsere, az olaj szennyeződése üzemanyaggal vagy hűtőfolyadékkal. Ez negatívan befolyásolja az olajfilm teherbírási képességét, vagyis, hogy sikeresen elválassza egymástól az együttműködő elemeket. A tengely elkezd súrlódnival a csapágyon, majd megnő a forgórész játéka, ami az egész forgórész tönkremeneteléhez vezet (6. ábra).
