## Nézzük meg, mit vállalunk el!

Egy Opel Calibra (2,0 literes, x20xe motor-kódú, 1991-es évjáratú) már két hete betegkedett és a tulajdonos már kezdte unni a „szerelőről szerelőre” való járkálást, leginkább a pénztárcája miatt. A hibajelenség a következő volt: alapjáraton járt szépen a motor, ám egyszer csak, kis idő múlva elkezdett „dadogni”, aztán le is állt. Indulni indult, azzal nem volt gond, sőt a gázadásra is megfelelően reagált. A tulajdonos elmondta, hogy ez az alapjáratú motor problémája lehet, legalábbis ő így hallotta, illetve olvasta egy internetes fórumon. Ki kellett, hogy ábrándítsam: ez nem alapjáratú motor probléma – ezt biztosra vettem.

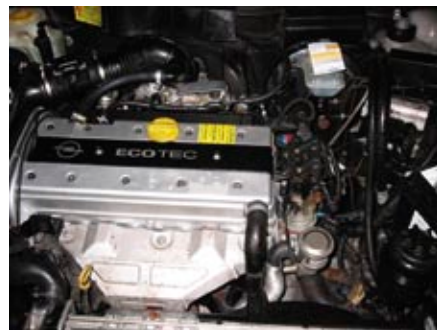
Egy megfelelő „adapterrel” felerősítettem a mérőórát, majd indítottam, és nem hittem a szememnek. A mérőóra 4 bar-ig van kalibrálva és ez esetben gyakorlatilag visszafordult 1 bar-ig a mutató! Irreálisan nagy érték volt ez, ezért még kétszer újra próbáltam, de mind a kétszer ugyanúgy jóval 4 bar fölé emelkedett a nyomásérték. Elromlott az órá? Az lehetetlen, hiszen vadonatúj volt. Akkor miért ilyen nagy a nyomásérték? A benzincsövet kőkeményre nyomta fel a benzinyomás, szinte megdagadt. Valahol dugulás lehet a visszafolyó rendszerben, ezért torlódhat fel a nyomás, gondoltam. De hol? Ezt kellett kitalálni. Az autó alatt ellenőriztem az AC-pumpa villamos ellátását. Könnyen hozzáférhető helyen van a hátsó futómű közelében, egy közös konzolon a benzinszűrővel együtt. Multimétert csatlakoztattam rá és indítottam, 11 voltból indult. Ez bizony eléggé kevésnek tűnt, aztán jött a „nyiszogós” hang is, és ekkor felment a feszültség 12, 13 voltig, de folyamatosan változott az érték, sohasem maradt állandó. De akkor már tűz forró volt a szivattyú, és nagyon erőlködött a motor a lefulladás szélén. Nem gondoltam volna, hogy tápellátáshiiba lenne, főleg, mert az AC zaja jobban idegesített, egy új alkatrésznek nem szabadott volna ilyen hangokat kiadnia. Leszereltem a szivattyút, és ha már ott kellett szerelni, a benzinszűrőt is. Abban nem találtam dugulást, úgyhogy vissza is szereltem. A szivattyút megjárattam magában is, egy stabil tápról. (Ilyenkor óvatosnak kell lenni, túl sokáig ne működtessük így, mert a benzin hűti a villanymotort. Ugyanannyi ideig járatom, amíg az autóba beépítve nagyjából el nem kezdte a nyöszörgést. De ez esetben szépen halkan zümmögve járt, ahogyan kell. Ez biztosan jó!

dent átnéztem még egyszer, de sehol semmi! Hol lehet eldugulva a rendszer? Annyiszor szétszedtem a csőrendszert, hogy fűrdtem a benzinben. Aztán a motortérben, igazgatva vissza a csöveket, furcsaságra lettem figyelmes. A visszafolyó vezeték meg van toldva egy nagyjából 5 centis csővel. Bilincs bilincs hátán! Miért is szerelték ezt, így be? Rövid volt a cső? A vezetékbe felülről bepillantva valami fémes csillogást vettem észre. Mi lehet ez? Lehúztam a toldást és ott bele volt dugva egy rézcső, ami kis tűlzással egy karburátorba is szolgálhatott volna korábban, olyan kis furat volt rajta, mint egy fűvókán! Megvan a probléma forrása, végre! Belefűjtam a csőbe és bugyogott a tartályban a benzin. Ezt kiszereztem, és egyszerűen összedugtam a bejövőt a kimenővel és ráadtam a gyújtást! Gyönyörűen, megkönnyebbülten, halkan duruzsolt. Nem gondoltam volna, hogy egy ilyen kis probléma okoz fejtörést egy majdnem egy napos hibakutatásban.

Attól féltem, hogy ez a kéthetes, folyamatos túlnyomás kárt tett az új AC-pumpában, de a végleges nyomásmérés jó eredményt mutatott, 2,8-3,0 bar közötti értékeket. Az, hogy miért így oldották meg a kollégák, arról sejtlemem sincs, talán egy régi AC szállítására már nem volt elegendő, vagy a „tuning-specialista arany keze” lépett közbe?
