Közvetlen befecskendezés – kis teljesítmény

Egy 2003-as, 2,2 literes, közvetlen benzinbefecskendezésű **Opel Signum** érkezett a műhelybe gyújtáskimaradással és gyorsítás alatti gyenge teljesítménnyel. A hibakód-kiolvasás a következő eredményt adta: P0301 (1. henger gyújtáskimaradás).

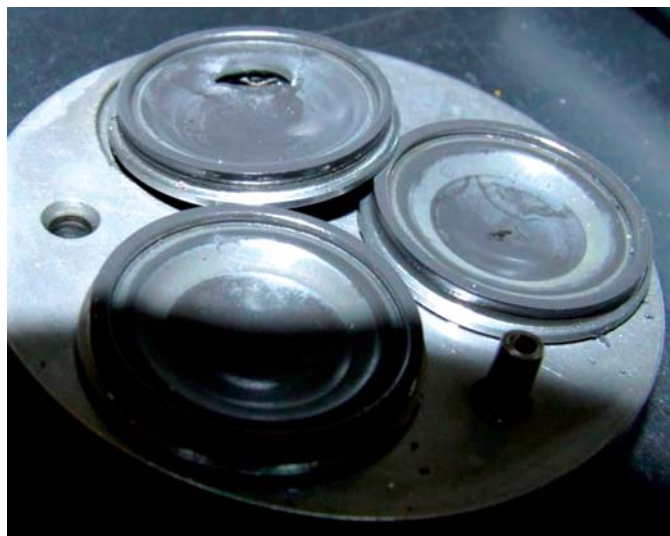
A gumimembrán sérülése

Megbontva a háromhengerű, gumimembrános, támo lyogótárcsás szivattyút, láthatóvá vált a hibajelenség pontos oka, membránszakadás (2. ábra).

A bal oldali ábrán a késsel jelölt csatorna a nyomásérzékelő jele, a piros a nyomásszabályozó szelep vezérlő négyzetjele. A gázpedál benyomásával látható módon a vezérlő négyzetjel kitöltési tényezője változik, míg a nyomá szenzor által mért nyomásérték nem. Sajnálatos módon nem volt olyan javító készletem, amellyel nyomás alá tudtam volna helyezni a csövet, hogy ellenőrizni tudjam a nyomásérzékelő megfelelő működését. Mivel a szegény ember vízzel főz, így fogtam a műhely sűrített levegős körét, rácsatlakoztattam a gyűjtőcsőre, és nyomás alá helyeztem, persze tudtam, hogy messze nem tudok akkora nyomást előállítani így, mint amekkora üzem közben uralkodik a railben, de a funkciótesztnek ez is megfelelt. A kiadott jel a nyomásfokozás hatására nőtt, azaz a nyomá szenzor működése megfelelő! A nagynyomású körben máshol kell keresni a bajt. Mivel a nagynyomású szivattyún kívül már mindent ellenőriztem, így hát egy új szivattyúegységet szereltem fel a régi helyett. Kivezélve a szkóp képernyőjére az előzőekben vizsgált jeleket, egyértelmű volt, hogy a hiba oka kizárólag a nagynyomású szivattyú lehetett. A gázpedál benyomását követte a kitöltési tényező változása és a nagynyomású közös gyűjtőcső nyomásnövekedése is, a gyorsítás alatti kis teljesítmény érzete pedig végleg megszűnt.

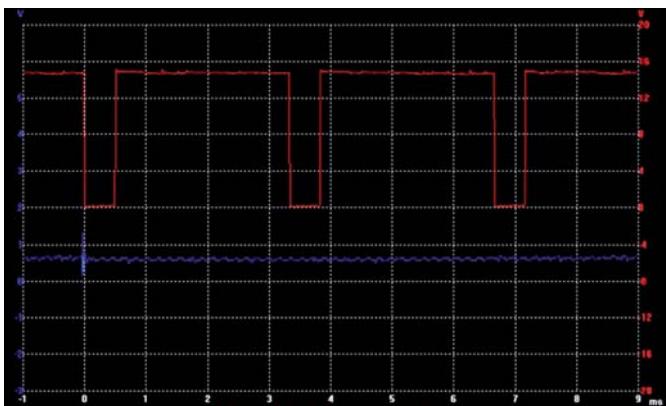
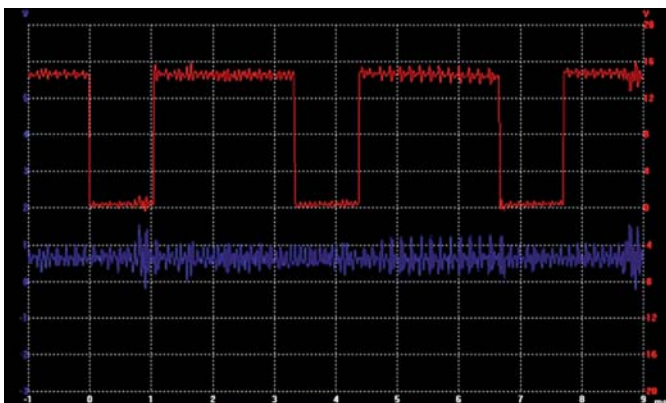
A nyomásérzékelő jele (kék) és a nyomásszabályozó szelep vezérlőjele (piros), különböző gázpedálállásoknál
