Elektromos hiba a Peugeot 206 multiplex rendszerben

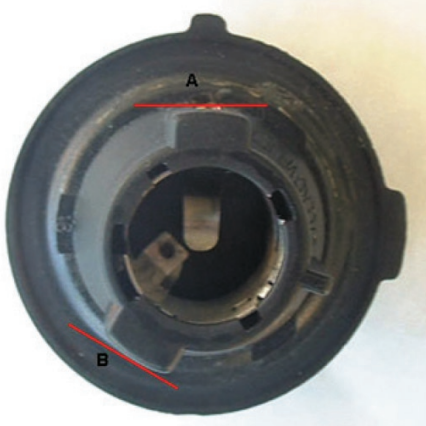
9. lépés: a vezetékvégek beforrasztása után minden szennyeződéstől, lecseppent forrasztóanyagtól tisztítsuk meg a foglalatot. Különösen a jelölt részek tisztaságára ügyeljünk, mert az esetlegesen itt maradó szennyezés a foglalat visszahelyezését gátolja meg.

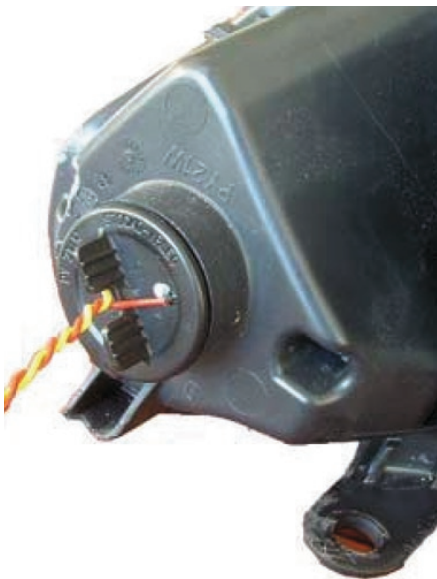
10. lépés: helyezzük vissza az eredeti gumitömítést. Megfelelő anyaggal biztonságosan tömítsük el az új vezetékbevitelt, nehogy ott nedvesség jusson be a lámpatestbe.

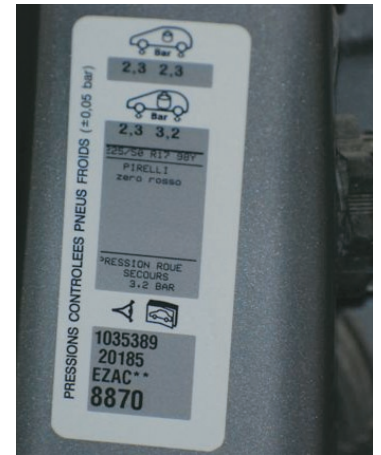
A diagnosztikai műszer kommunikációjához szükséges, hogy a gépkocsi DAM-számát tudjuk, beadjuk. Az autó DAM-száma az évjáratból és alvázszámából kreált 4 vagy manapság 5 jegyű szám, amolyan gyártási sorozatszám féle. Ez nem márkaszervizítők, fotónk egy Peugeot 607 típuscímkét mutat az ajtóoszlopon, a DAM-szám innen leolvasható, esetünkben: 10353. A cikk tárgyát képező 206-os DAM-száma: 9158.

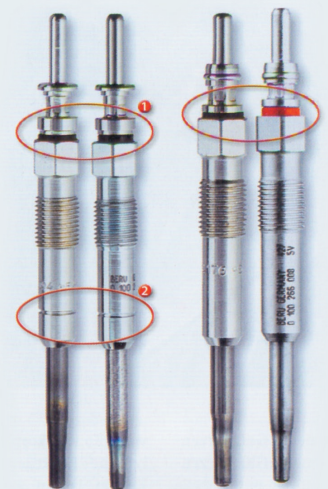
Vigyázat, hamisítvány!

BERU GE 102 (BMW). Az utángyártott, hamisított izzógyertya (a bal oldali izzógyertyapárból a jobb oldali) az alábbi jegyek alapján ismerhető fel:

- Az eredeti BERU izzógyertyán az 1-es, fekete színű szigetelőgyűrű hengeres, alakhelyes, kifogástalanul illeszkedő, míg az utángyártott, deformált, kitüremlett.
- A BERU gyertyaazonosításhoz tartozó körbefutó nűt (2) a hamisított gyertyán utánmunkált.

BERU GE 100 (VW). Az utángyártott, hamisított izzógyertya (a jobb oldali izzógyertyapárból a jobb oldali) az alábbi jegyek alapján ismerhető fel:

- Az eredeti BERU izzógyertyán a szigetelőgyűrű piros színű, a hamisítványon fekete.
- Az eredeti gyertyán a feliratok lézergravírozással készülnek, a hamisítványon mángoroltak.

Az utángyártott gyertyák hőmérséklete nem éri el a gyári 1000 °C-ot és áramfelvételük is 41-42 A, a gyári ≤33 A helyett.
