# Gumiabroncshibák

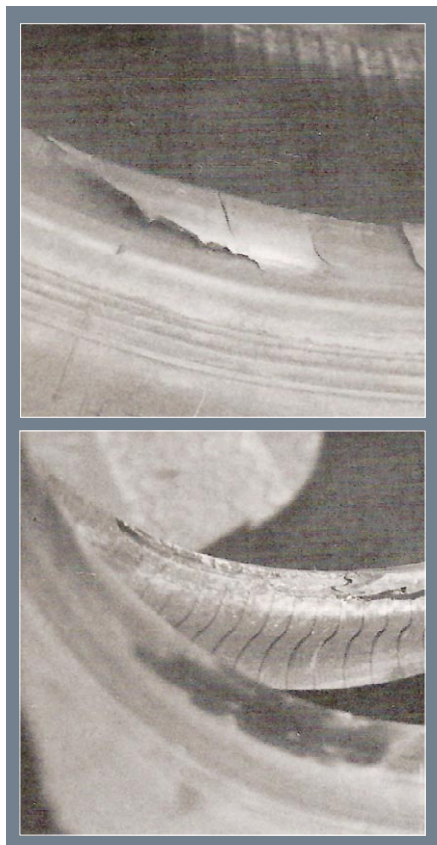
1. ábra

külön keréktárcsákra szereltetni. A gumiszerelés költsége így elkerülhető, ráadásul az abroncs peremhuzal-karikája, peremvédője sem szereti a sok szerelgetést, sérülhet (1. ábra).

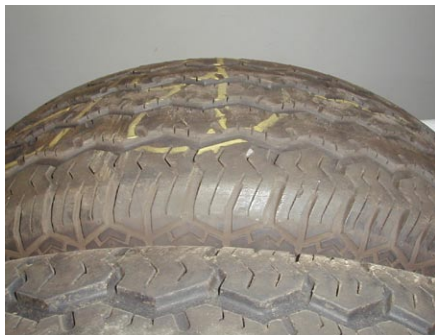
2. ábra

Elsősorban olyan járműveknél, melyek gyakran futnak kis terheléssel, nagy sebességgel a nem hajtott kerekek abroncsain rendellenes, fűrészfogszerű kopáskép jelenik meg (2. ábra). Ehhez folyamatosan erősödő zaj is társul. Kiváltó oka a különböző járműrezgések összegződése. A

hiba az azonos oldali kerekek felcserélésével korrigálható, illetve előzhető meg. Ezt érdemes sűrűn (szervizajánlás: 5000 km-enként) elvégezni. Saját tapasztalatom: egy nyári szezonban kb. 30 000 km-t tettem meg. Következő tavasszal, amikor a téli kerekeket a nyáriakra cseréltem, a tökéletes futómű-geometriával bíró, korábban hibátlanul út- és iránytartó gépkocsim elhúzóssá vált. A hiba a kerekek korábbi pozíciójába visszaszerelésével azonnal megszűnt. A cserével addigra elkéstem.

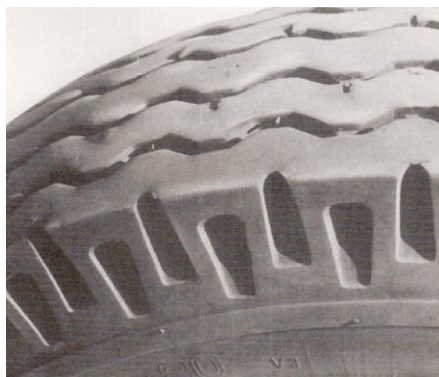
9. ábra

A felni geometriai vagy a „kotyogós” felfüggesztés szerkezeti hibája, a lengéscsillapító hatástalansága az abroncs hullámos, lépcsőzetes kopásképét váltja ki (9. ábra).

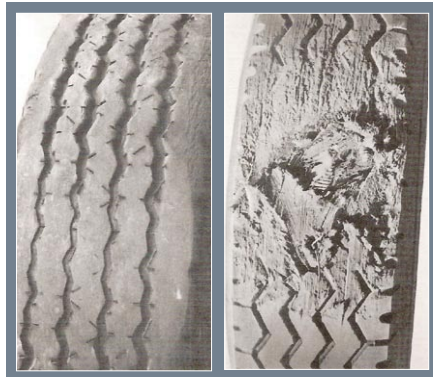
10. ábra

Egyes gumiabroncsok mintázata vészfékezés-kor a körköröségből a haladási iránnyal elmentétesen „kifordul”, ezzel növelve a lassulás hatását. Ezzel persze károsodik, de a nagyobb kárt megakadályozza/csökkenti. A talajlenyomat nagyságú helyi kopások blokkolásra fékezésről árulkodnak (10. ábra)

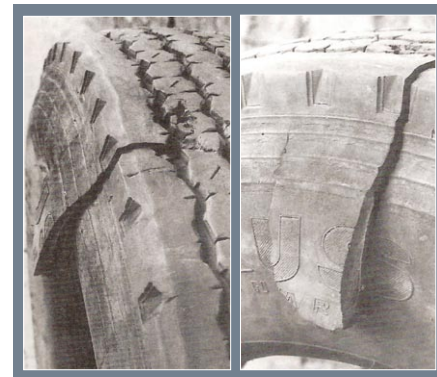
11. ábra

A gumiabroncsok nagyon sok mindent kibírnak, de sérülékenyek. Néhány üzemeltetési okokból származó tönkremenetelt ismertetünk. Éles akadályra történő durva felhajtásnál (pl. járda) a radiál abroncs oldalfalának szövetszerkezete sérül. A tünet: az oldalfalon

kitüremkedés jelenik meg, ami fokozatosan növekszik. Még egyértelműbb, ha a „dudor” ugyanazon sugár mentén mind a külső, mind a belső oldalon megjelenik. További üzemeltetésekor az oldalfal át is szakadhat (11. ábra). A külső mechanikai hatás többnyire nyomot hagy. Az ütés a futófelület károsodását is okozhatja (12. ábra). A 13. ábra éles tárgy által okozott sérülést, a 14. számú köves talajon történt kipörgetést tükröz. Kis nyomással, vagy pl. defekt miatt leeresztett kerékkel való közlekedés az oldalfal szakadását (15. ábra) vagy a fokozott hőterhelés miatt kialakuló roncsolódását (16. ábra) eredményezi. A 17. sz. ábrán látható sérülés ikerkeres hasznójár-
