## Honda FR-V dízeldiagnosztika

# TURBÓ, EGR, LÉGTÖMEGMÉRŐ, VAGY VALAMI MÁS?

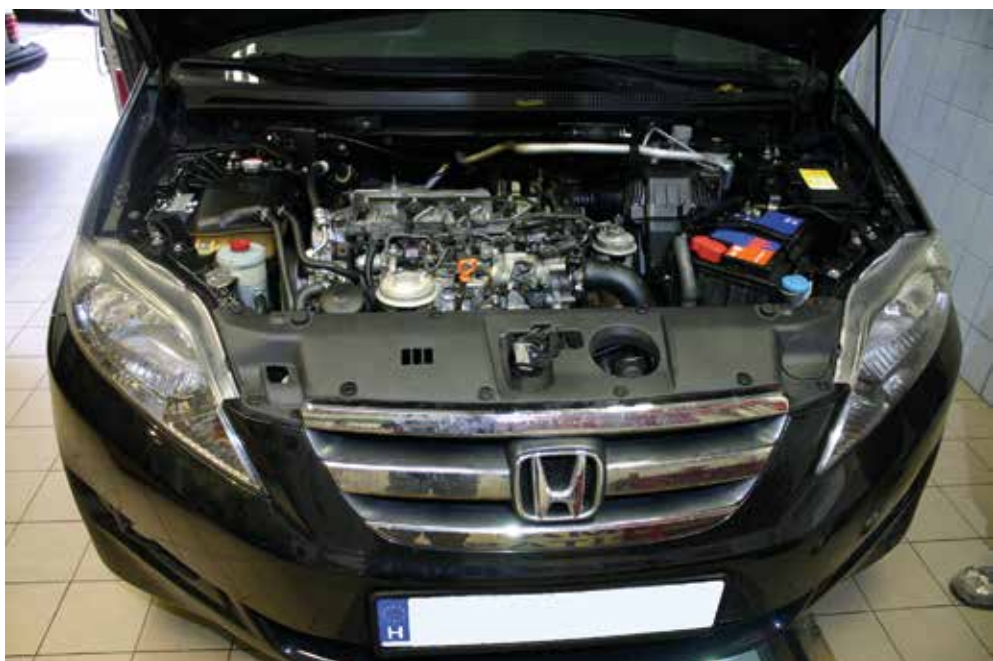
- hibakódok kiolvasása: nem hoz eredményt, a motorvezérlés hibatárolója üres
- turbócsövek, kipufogó, intercooler szemrevételezése, ellenőrzése. Az alapos keresgélés meg is hozza a gyümölcsöt: a légtömegmérő utáni harmonikacsó repedt!

A fotón látható repedés bizony alaposan felboríthatja a motorvezérlés számításait, ezért úgy döntünk, hogy a gyors továbbhaladás érdekében első

körben megpróbáljuk ragasztószalaggal ideiglenesen megoldani a kérdést. Gyors javításunk eredménye: a helyzet változatlan. Szuszogásszerű zajok, egyértelműen kiérezhető torpanások. Nem a harmonikacsó repedése tehát az egyetlen hibája az autónak. Logikusan tovább haladva, a paraméterlistát vesszük elő. Ilyen kismértékű és lassú lefolyású megtorpanások esetében jellemzően nem a railnyomás szabályzásával vagy pl. a forgásjeladókkal szokott lenni a probléma,

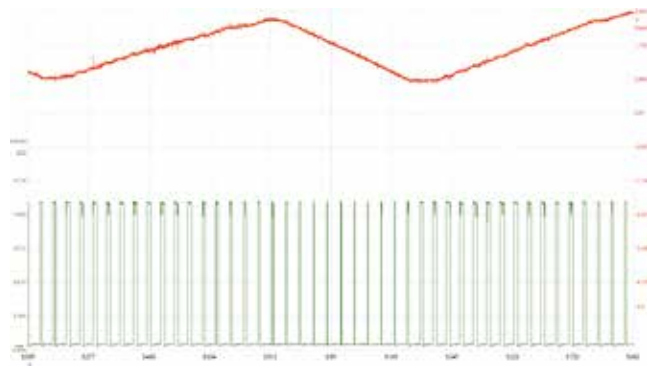
IMRC- rendszerben keresendő a hiba forrása, az IMRC kivezérlésének változása nem következmény, hanem maga a hibaok. Az oszcilloszkóp-felvételen azt látjuk, ahogy az ECU folyamatosan

nyitja és zárja az IMRC szabályószelepet. Zölddel a kivezérlés, pirossal a potenciométer visszajelzése látható. Ezt az oszcilloszkóp-felvételt állandó gázpedálállás mellett rögzítettük, teljesen érthetetlen, hogy miért változik ennyire a kivezérlés mértéke. Több korszerű oszcilloszkóp felkínálja azt a lehetőséget, hogy impulzusszélesség-modulált jel kitöltési tényezőjének százalékos értékét egy külön csatornában ábrázolja. Ez főleg akkor hasznos, ha a jel frekvenciája túl magas a többi mért jellemzőhöz képest. A PicoScope matematikai csatornái közül kiválasztott „duty(B)” funkció bekapcsolásával igen érdekes képet kapunk:

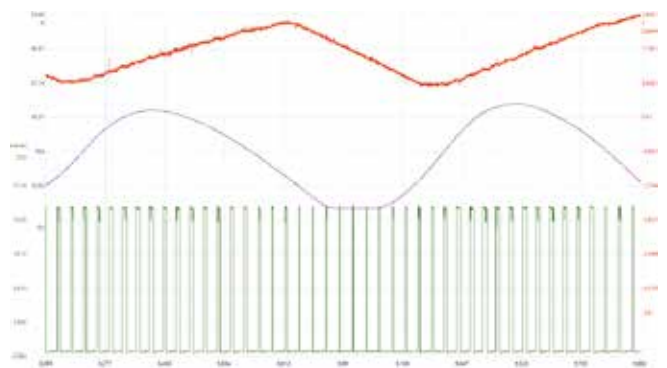
Több korszerű oszcilloszkóp felkínálja azt a lehetőséget, hogy impulzusszélesség-modulált jel kitöltési tényezőjének százalékos értékét egy külön csatornában ábrázolja. Ez főleg akkor hasznos, ha a jel frekvenciája túl magas a többi mért jellemzőhöz képest. A PicoScope matematikai csatornái közül kiválasztott „duty(B)” funkció bekapcsolásával igen érdekes képet kapunk:

A kivezérlés százalékos értéke lila színben látható. Figyeljük meg, hogy a kivezérlés már 8,45 másodpercnél elindul lefelé, a potenciométeren viszont csak 8,82 másodpercnél látjuk az emelkedő trend megfordulását. A probléma a túllendülés, vagyis az, hogy a körülbelül 1,4 V célértékhez képest a potenciométeren azt látjuk, hogy az IMRC nem áll be a kívánt helyre, hanem a célértékén először felfelé, majd lefelé lendül túl.
