Hella Tech Volkswagen Polo

Gyártási idő: 1975–

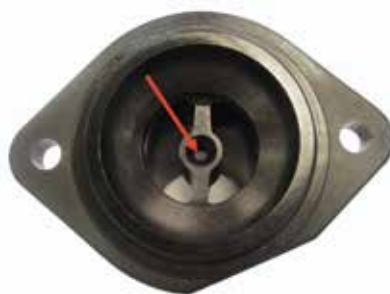
❷

Ha az 1997. utáni 6N1 típusú Polók esetén a hűtőfolyadék túl forróvá válna, illetve túlmelegedne a motor, akkor a hiba oka nagy valószínűséggel a termostátház fedelében lévő törött termostátra vezető lehet. A termostát patronja normál esetben a termostátház fedelében lévő központosítónak támaszkodik

❷. A központosító azonban elrepedhet, melynek következtében a stift már nem kap támasztást. Ennek következtében a termostát zárva marad, ami végül túlmelegedéshez vezethet.

Amennyiben a járművek esetében motorhőmérséklettel kapcsolatos reklamáció merül fel, úgy nemcsak a termostátot kell kicserélni, hanem a házfedelmet is meg kell vizsgálni, és, ha szükséges, azt is ki kell cserélni.

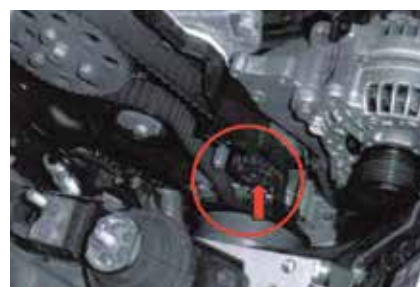
❸

HŰTŐFOLYADÉK-SZIVATTYÚ ÉS VEZÉRMŰSZÍJ-PROBLÉMA

Az ATD és AXR kódú motorokkal szerelt 9N típusú Polók esetében előfordulhat, hogy a hibás hűtőfolyadék-szivattyú szíjtárcsa 3 miatt leugrik a vezérműszíj. A 038 121 031 G VW-alkatrészsorszámú hűtőfolyadék-szivattyúk hibás szíjtárcsával rendelkeznek, melynek következtében motorkárosodásokhoz vezethetnek. A megfelelő szivattyú a 038 121 031 F VW-alkatrészszámot viseli. Az alkatrészszám a szivattyú-szíjkerék homlokoldalán található 4. Az alábbi alváz-, illetve motorszámú járművek esetében előfordulhat, hogy hibás hűtőfolyadék-szivattyú került beépítésre: Polo (9N) Alvázszám: WVVZZZ-9NZ3Y166119 – WVVZZZ9NZ3Y172022 Motorszám: AXR114488 – AXR114496 és ATD377878 – ATD377947

Amennyiben egy 038 121 031 G alkatrészszámú hűtőfolyadék-szivattyú került beépítésre, úgy a szivattyút ki kell szerelni és 045 121 011 számú hűtőfolyadék-szivattyúra kell cserélni. Ennek során a vezérműszíjat is ki kell cserélni. Figyelem: azokat a járműveket, melyeket már módosítottak/ellenőriztek „19D5” bejegyzésű matricával láttak el, és a szervizfüzetbe is ezt a kódot jegyezték be.

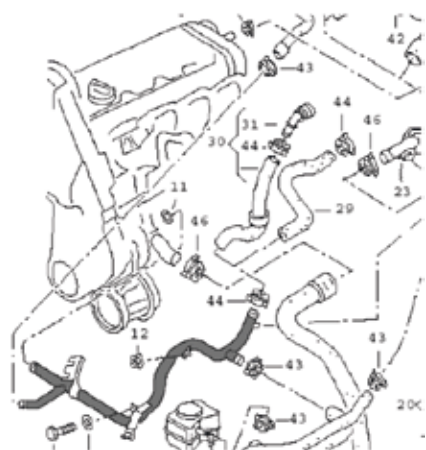
❶

HŰTŐFOLYADÉK-VEZTESÉG

Az AGP, AGR, AHF, ALH, AQM kódú motorokkal szerelt VW Polók esetében a csatlakozó elemek nem megfelelő tőrés következtében hűtőfolyadék távozhat a hűtőfolyadékcső O-gyűrűs tömítésénél. A tömítetlenség helye a hűtőfolyadékcső és a motorblokk közötti illesztési területen van.

Reklamáció esetén a régi csövet módosított hűtőfolyadékcsőre kell cserélni ❶, amely a márkakereskedőknél beszerezhető. Az új cső behelyezése előtt az illesztő nyílást megtisztogatjuk, az O-gyűrűket pedig hűtőfolyadékkal enyhén benedvesítjük. Ezt követően a hűtőrendszert fel kell tölteni és légteleníteni, majd a tömítettség-ellenőrzést elvégezni. Sípóló zörejek az expanziós szelep felől A 2000/05. előtt gyártott 3. generációs Polo modelleknél bizonyos üzemiállapotok esetén előfordulhat, hogy a klímaberendezésből sípóló zörejeket hallhatunk, melyeket az expanziós szelep nyomásszabályozója idézhet elő. Reklamációk ese-
