Hella Tech

# Hella Pagid fékjavítási tippek

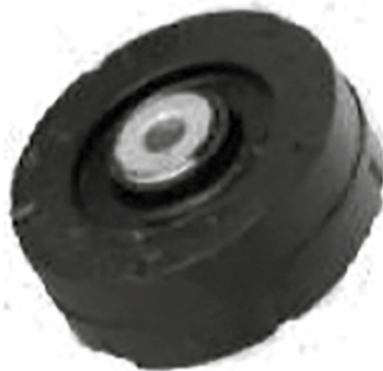
A 2005–2010-ig gyártott modellek esetében előfordulhat, hogy hosszabb fékezési szakaszok után rezgési zajok lépnek fel a hátsó tengelyen. Ennek oka, hogy a féknyergen fellépő rezgések miatt rezonálnak a fékbetétek.

A hiba elhárításához a jármű gyártója úgynevezett tömegkiegyenlítő súlyokat kínál. A közvetlenül a féknyergen elhelyezett tömegkiegyenlítő súly elnyomja a szükségtelen rezgéseket.

A Fiat 77364395 alkatrészszámmal kínál megfelelő alkatrész készletet.

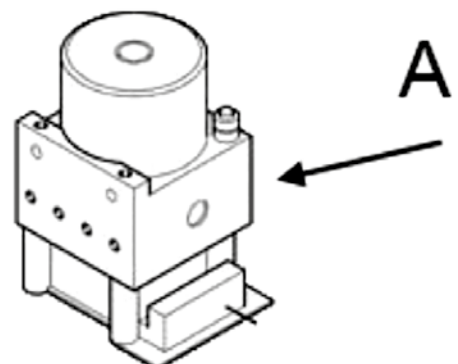
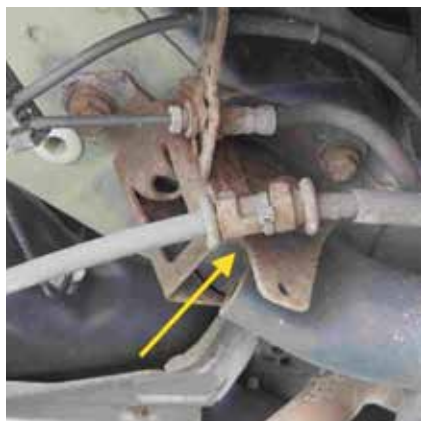
A 3002025-3082107 végződésű alvázszerkezettel rendelkező, ESP-vel ellátott modellek esetén előfordulhat, hogy az ESP visszajelző lámpája világít, és a C1131 hibakód olvasható ki a vezérlőből. A fékfolyadéknyomás-érzékelő lehet az oka annak, ha a fenti hibakód megjelenik és az ESP visszajelző lámpája világít. A nyomáskiértékelés során a vezérlő nem lehetséges/megfelelő nyomásértéket olvas ki.

Mivel az érzékelőn nincs lehetőség mérésre, ilyen esetben először a tápfeszültséget és az ESP-rendszer periferiáját kell ellenőrizni. Amennyiben minden eredmény megfelel az előírt értékeknek, cserélje ki a nyomásérzékelőt.

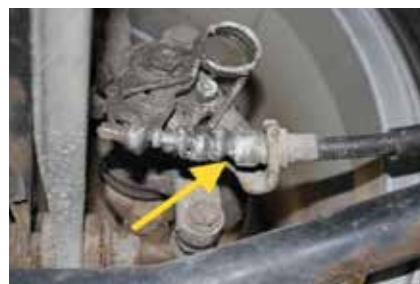
A szoruló vagy beragadt kézifékkötél lehet a zajos hátsó kerékfék, az egyoldalú kopás és a gyenge parkolófék-teljesítmény oka. A meghibásodott porvédó vagy a sérült szigetelés miatt nedvesség vagy szennyeződés jut a bowdenbe.

A korrózió vagy a belső károk miatt a kézifékkötél beragad. A féknyergen található emelőkar nem tud visszatérni a végállásába, ami miatt nem tud eléggé nekinyomódni a fékbetét a féktárcsának. A fentiek következtében fellépő súrlódás menet közben kellemetlen zajokat okoz, és egyúttal koptatja a fékbetétet és a féktárcsát. Ebben az esetben ellenőrizni kell és szükség esetén ki kell cserélni a kézifékköteleket. A hiba miatt sérült fékbetéteket vagy féktárcsákat szintén érdemes kicserélni. A hiba más Alfa Romeo modelleknél is jelentkezhet, amelyek ugyanilyen fékberendezéssel rendelkeznek. ■
