# HellaTech klímajavítási tanácsok

## MINI R50/52/53

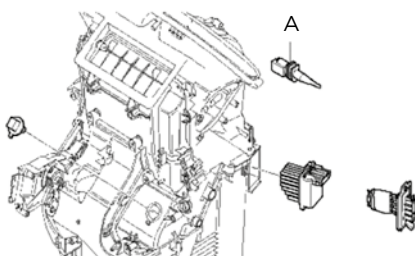
A Mini modelleknél az elpárologtató hibás hőmérséklet-érzékelője miatt előfordulhat, hogy a klímaberendezés hűtőteljesítménye nem megfelelő. Az érzékelő (melyet az 1 ábrán A-val jelöltünk) cseréje előtt a klímaszerviz-berendezés segítségével ellenőrizni kell a nyomásértékeket és adott esetben a hűtőközeg-mennyiséget. Az érzékelők ellenőrzése diagnosztikai berendezéssel és a mérési értékblokkok kiolvasásával lehetséges. Ha a kijelzett érték (pl.  $-30\text{ }^{\circ}\text{C}$ ) nem hiteles, megtörténhet, hogy a kábelköteg vagy az érzékelő meghibásodott. Alternatív megoldásként az érzékelő

ellenállását is lehet mérni multiméterrel, az előírt értékekkel összevetve. A gépjárműgyártó már módosította az érzékelőt: régi alkatrészszám (2004. ápriliséig): 64511499136, új alkatrészszám (2004. áprilistől): 64116943846.

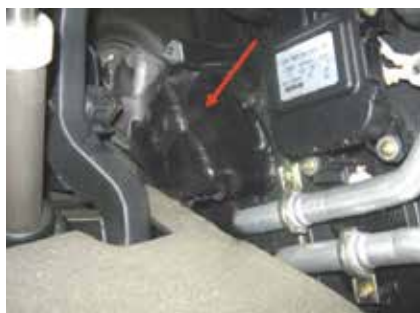
3

Ismeretes néhány eset, ahol a fűtésszabályozó még az állítómotorok cseréjét és betanítását követően sem működött szabályosan. Ezekben az esetekben a hiba a következő lépésekkel volt megszüntethető:

- Az akkumulátort éjszakára leválasztjuk (a tökéletes lemerülés, illetve a tároló törlésének biztosítása érdekében a leválasztott akkucsatlakozókat egymással összekötjük).
- A hibatárolót kiolvassuk/töröljük.
- Elvégezzük az alapbeállítást és teszteljük a működést.

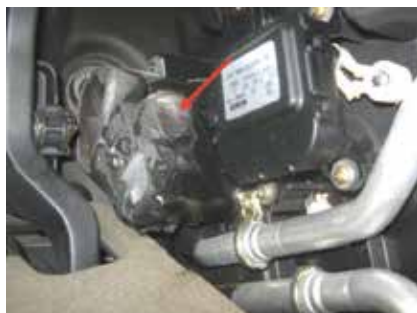
4

A Rover 75-ösök esetén nehezen beszerezhető az expanziós szelep, de érdemes a Rover márkaszervizeket felkeresni, mert gyári szelepet lehet külön rendelni. Ha ki akarjuk szerelni az expanziós szelepet, a vezetőoldali lábtérben 2 le kell venni a burkolatot. Mivel az expanziós szelep hőszigeteléssel van bevonva 3, nem ismerhető fel azonnal. A szelep cseréjéhez a szigetelést el kell távolítani 4. Bal oldali

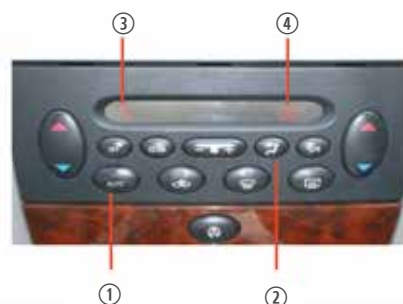
5

- Kikapcsoljuk a gyújtást.
- Megnyomjuk és nyomva tartjuk az „Auto” kapcsolót 5/1 ábra.

- Megnyomjuk és nyomva tartjuk a levegőelosztás kapcsolóját 5/2 ábra.
- Bekapcsoljuk a gyújtást (figyelmeztető hangjelzés szólal meg).
- Villog a klímaberendezés-kijelző.
- Elengedjük a gombokat.
- Rövid idő elteltével a vezérlőegység diagnosztika üzemmódra ugrik át.
- A kijelző bal oldalán „FC” 5/3 ábra jelenik meg, a jobb oldalon 5/4 ábra pedig a kétjegyű hibakód-kijelzés.
- Ha több kód is van, azok kijelzése egymás után történik.
