Totó vagy tudomány

Avagy mi alapján cseréljessünk alkatrészeket?

Hogy ez mennyire nincs így, arra jó példa a következő Toyota Yaris (1,0 liter lökettérfogat, 50 kW) esete.

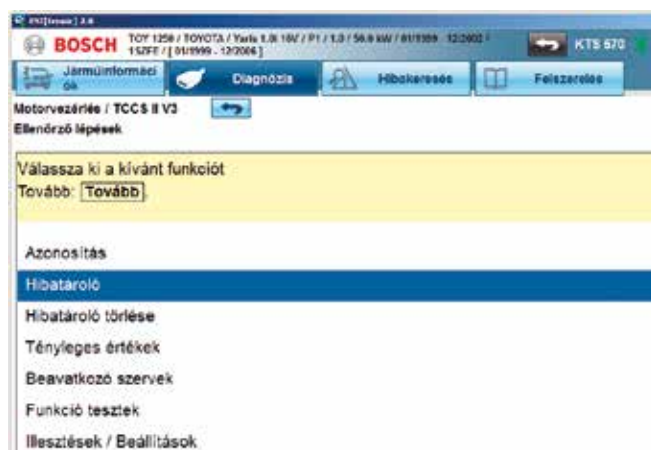
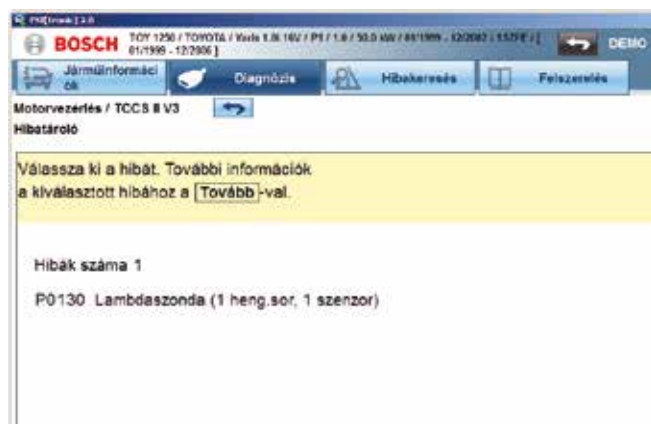
Az autó 155 000 kilométert futott, használtan vásárolták. Az ügyfél azzal a panasszal ment be a szervizbe, hogy világít a hibajelző lámpa. Kiolvasták, a Bosch KTS 540 kiválóan kommunikált vele.

Nagyszerű. Ilyenkor felcsillan a szerelő szeme, egyértelmű a diagnosztika: hibás a lambda-szonda.

Megrendelte a lambda-szondát, beépítette, törölte a hibakódot, az ügyfél boldogan távozott.

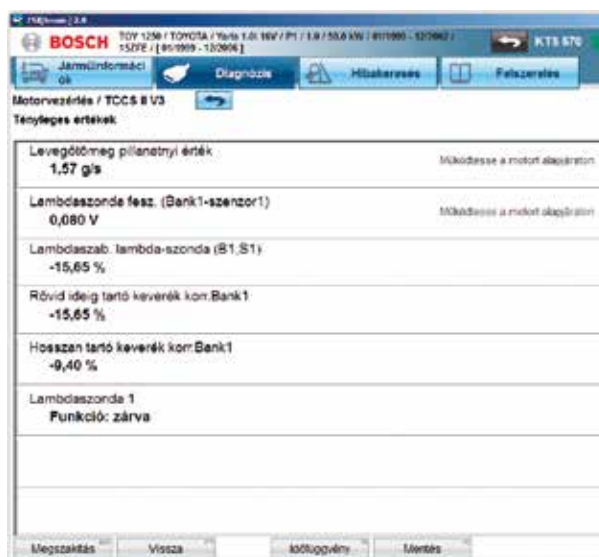
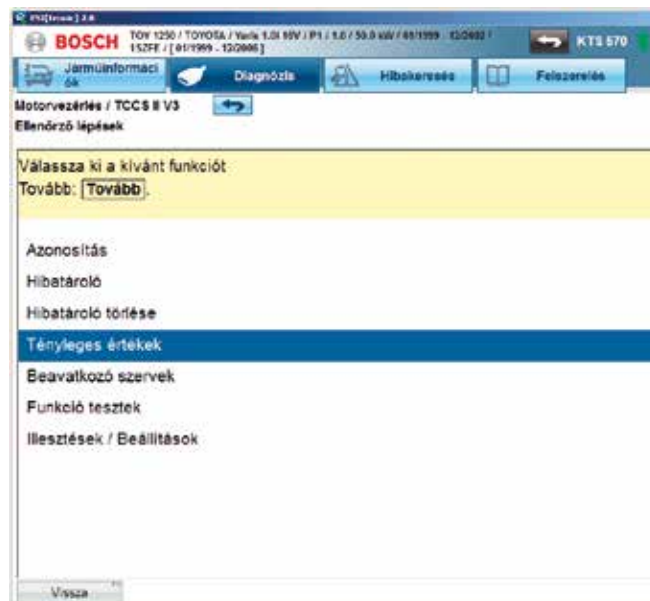
A művészet persze az, hogy csak azokat a paramétereket válasszuk ki, amelyek segíteni tudnak. („Mindent, ami kell, és semmit, ami nem” – hogy a jól ismert reklámot idézzük). Egy lambda-szonda probléma esetén ezek: a lambda-szabályozás (rövid távú keverékkorrekció vagy néha lambda-integrátor), a hosszú távú keverékkorrekció és a lambda-feszültség.

Ebből akkor levonhatjuk a következtetést, hogy a mi Toyotánknál valami nagyon nincsen rendben, hiszen a hosszú távú korrekció is jócskán a tartomány szélén van, és **csökkenteni** próbálja a keverék értékét, ami logikusan azt jelentené, „önmagától” túl dús a keverék.

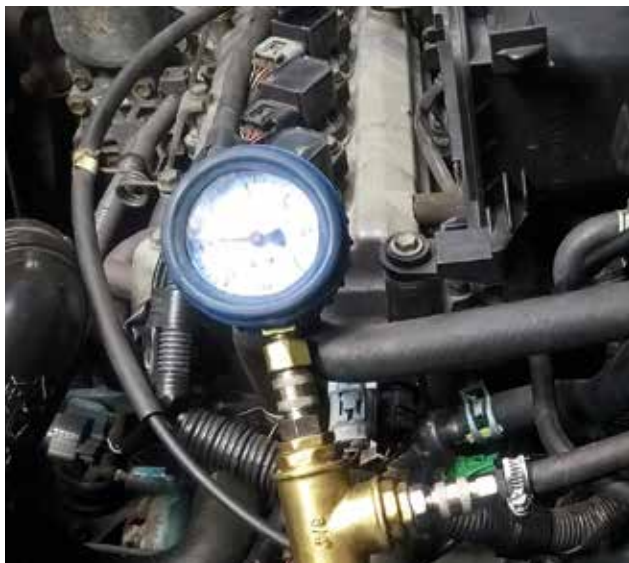
Ellenőrizzük az üzemanyagnyomást:
 Indítsuk a motort.
 Előírt érték(ek):
 300...340 kPa Tény: kPa

Ellenőrizzük az üzemanyag tartónyomást:
 Állítsuk le a motort.
 Előírt érték(ek) 5 min után:
 > 147 kPa Tény: kPa

Hát, ez hajszálpontosan ennyi volt (már amennyiben a 3,0–3,4 bar tartomány hajszálpontos értéknek nevezhető).

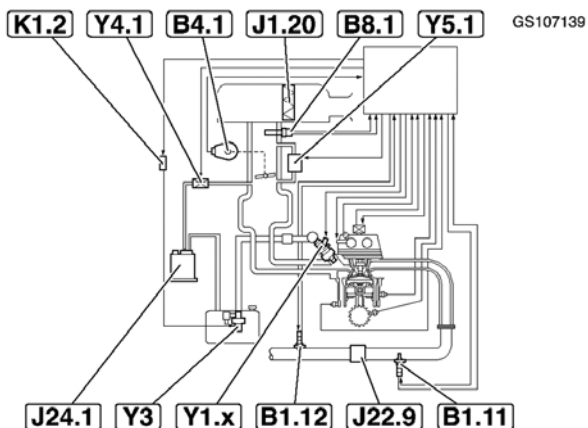
Az autónak egykörös benzinnelátó rendszere van, abba csatlakoztunk be egy „T” elágazóval.

Itt Y3 a benzinszivattyú.

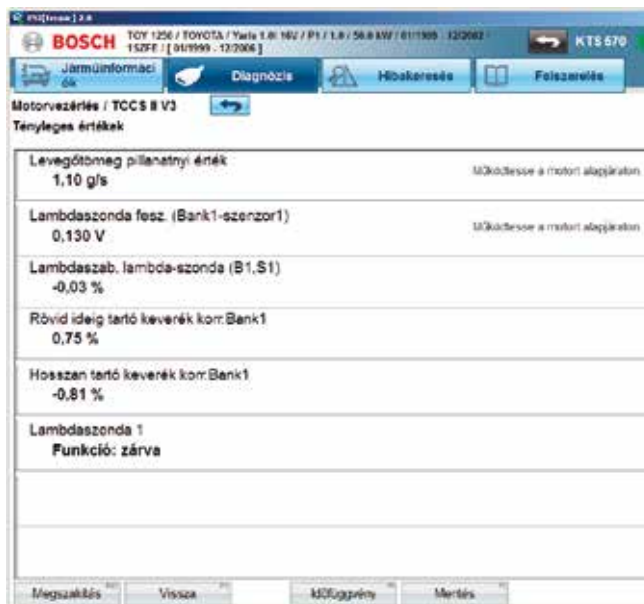
Ugyanazokat a paramétereket választottuk ki, és láss csodát: a lambda-integrátor (rövid távú szabályozás) a nulla érték körül ingadozott (tehát folyamatosan dúsított-szegényített egészen kis lépésekben, de alapvetően alig kellett beavatkoznia a keverékképzésbe.

Bal oldalt az eredeti, hibás légtömegmérővel mért érték, jobb oldalon pedig a jó szenzorral kapott érték látható.

Az autó tehát megjavult (azóta is kifogástalanul üzemel).
