Egy rosszul visszahelyezett gumikéder eredménye

# BEÁZOTT AUDI MMI 2G HIGH

Az alany egy 2008-as évjáratú Audi A6 3.0 TDI, melynek az MMI- (Multi Media Interface) rendszere semmilyen életjelet nem adott magából. Az autó alapvetően hányatott sorsú, egy évet állt motorhiba miatt, majd a talpraállítás során gyűltek a hibaesetek. Az MMI esetében a hiba okozója egy korábbi javítás során elkövetett hanyagság volt, melynek következménye egy tönkrement alegység és lázas méregetés. De ne szaladjunk ennyire előre, kezdjük az elején...

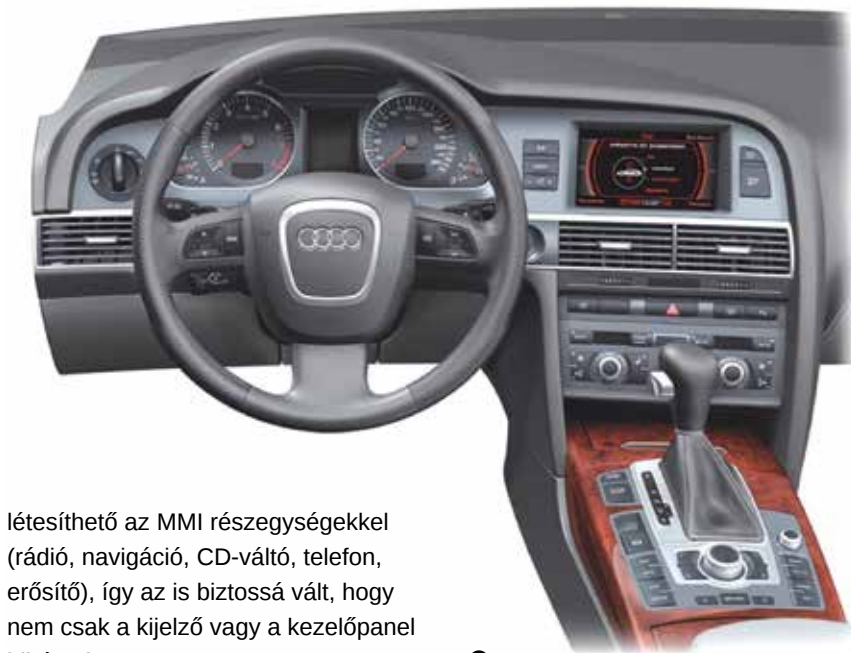
Az autó MMI-kijelzője teljes sötétségbe burkolózott, először a kezelőgombok segítségével próbáltuk 'reset'-elni a teljes rendszert az ❶ ábrán látható gombkombináció lenyomásával. (Az újraindítás folyamatáról videó is megtekinthető az alábbi linken: <https://www.youtube.com/watch?v=zQ1i-JEAqtXk>). Mivel ez sikertelennek bizonyult, már tudtuk, hogy komoly problémával állunk szemben. A hibakódok kiolvasása során azt tapasztaltuk, hogy semmilyen kommunikáció nem

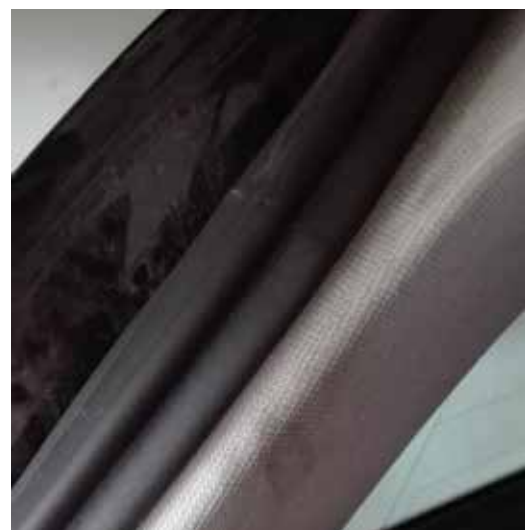
5

A részletes diagnosztikához meg kellett keresni a részegységeket az autóban. Az alanyban a 2G High felszereltségű MMI-t szerelték ❷, melynek egyik része a csomagtartó bal oldalán levehető fedél mögött helyezkedik el ❸, a CD-váltó pedig a kesztyűtartó mögött található ❹. A csomagtartóhoz érve feltűnt, hogy a C-oszlopon lévő borításon víznyomok, foltok találhatók ❺, melyek egyenesen

az MMI központi egységéhez vezettek, így a biztosítékok ellenőrzése helyett először a beázást vizsgáltuk. A beázás okát egyszerű volt megtalálni, hiszen a gumikéder a bal felső sarokban elállt a karosszériától, így tudott bejutni a víz a csomagterbe, onnan pedig az MMI-egységbe. A burkolat levétele után a konzol kiszérése következett. A szerencsétlen elrendezés kifejezés itt is helytálló, ugyanis a csavarok nehezen hozzáférhetők, a vezetékek pedig rövidek, elrendezésük nem engedi, hogy a navigációt és a „K-Boxot” kihúzzuk a polcból a konzol kiszérése nélkül. A részegységek alapos szemrevételezése

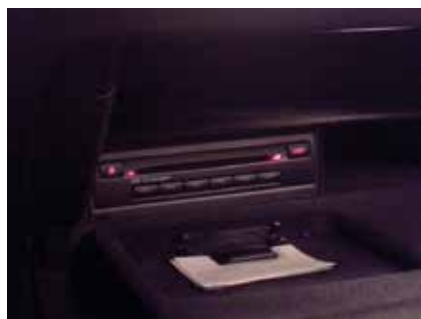
4

során kiderült, hogy a navigációs egység ázott be, így azt minden bizonnyal cserélni kell. A szerencsétlen elrendezéshez az is hozzátartozik, hogy a hátsó ablakmosóhoz vezető cső is a vezérlők fölött húzódik meg, így annak szivárgása is potenciális hibaforrás lehet.

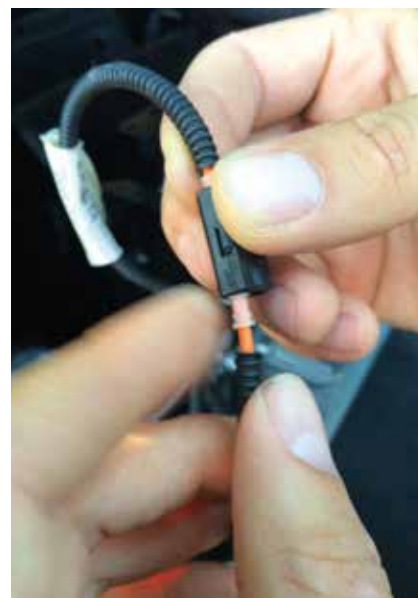
6

A beázott navigációs egység kiszérése után a többi elem ellenőrzése következett. Azért, hogy a kommunikációs kör ne szakadjon meg az optikai kábelben, ezért a ki- és bemeneti szálat „rövidre zártuk” 6. Elegánsabb egy záró hurkot alkalmazni 7, de ennek hiányában a csatlakozó szétszerelése 8 9 10 11 és

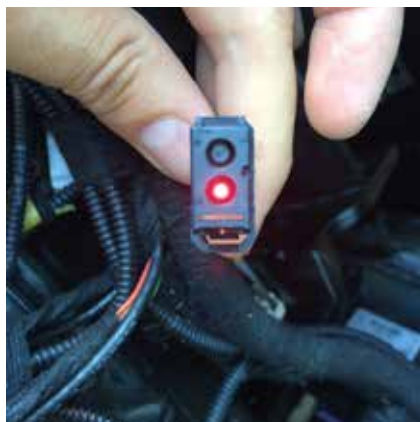
12

a két szál egymással szembe fordítása és rögzítése (akár szigetelőszalaggal is) megoldáshoz vezet. Jelöljük meg, hogy melyik szál volt a be- és melyik a kimenő ér. Ha nem jelöltük meg, akkor sincs probléma, ugyanis gyújtásráadásakor a bemenő ágon piros fényt láthatunk 2. Sajnos esetünkben sehol nem tapasztaltunk fényt vagy életjelet, ezért elkezdtük kimérni a részegységek bemenő csatlakozóit, hogy megérkezik-e a tápfeszültség. A teljes rendszer halott volt, így a biztosítékok ellenőrzése következett. Sajnos kevés információ állt rendelkezésünkre.

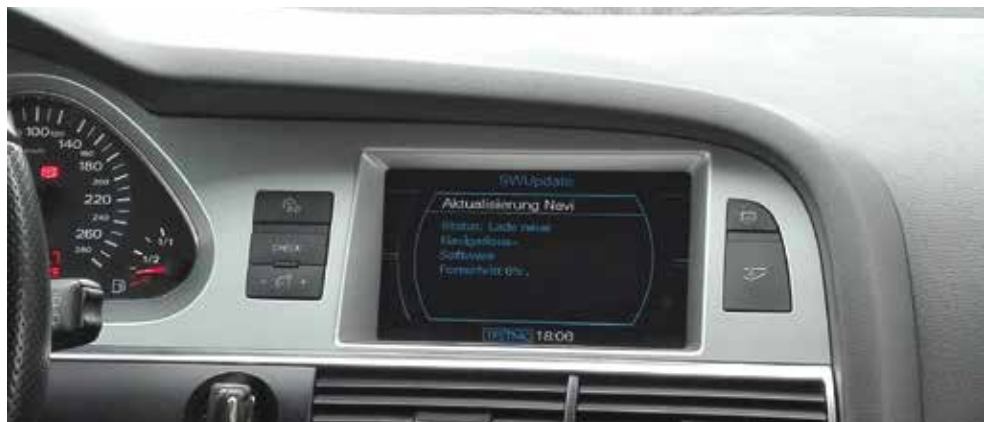
13

működött, a régi térkép pedig frissítésre került 13.
