## Opel Insignia, modellév: 2012–2013 Motor: 1.6 (LLU) A16LET

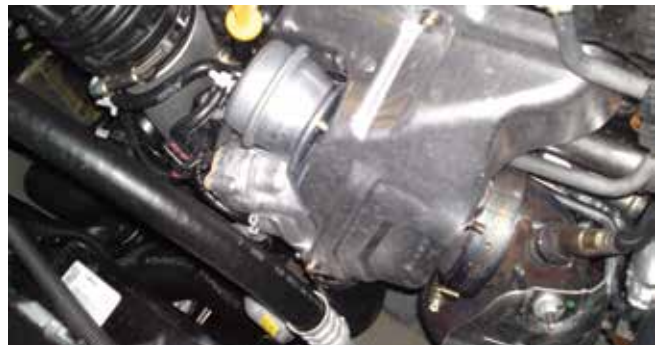
A motor teljesítménye csökkent. A motorvisszajelző lámpa világít. Ezeknél a járműveknél a turbófeltöltő wastegate (turbina by-pass szelep) működtetés vákuumos. A szelep membránkamrájába a vákuum áterjedését mágnesszelep engedélyezi. Ennek hibája okozhatja a motorteljesítmény csökkenését, ami miatt a motorvisszajelző lámpa világít. Ezenkívül a motorvezérlő egység hibatároló memóriája a P0234 és P0299 hibakódot tartalmazhatja.

A mágnesszelep acélcsonkján (a csatlakozódugó oldalán) lévő ragadós anyagmaradványok akadályozhatják az átkapcsolást. Ezt a gyártási és összeszerelési folyamat során alkalmazott, szerelést megkönnyítő kenőanyag okozhatja.

A hiba elhárításához ki kell cserélni a turbófeltöltő mágnesszelepét. A gyártótól a következő pótalkatrész szerezhető be: száma: 8 50 350 (GM-szám: 55574902).

- Meg kell szüntetni az áramellátást, illetve a mágnesszelep áramellátását.
- Válassza le a csöveket.
- Csavarja ki a csavart.
- Cserélje ki a turbófeltöltő kapcsoló mágnesszelepét.
- Végezetül szerelje vissza a csavarokat, csöveket.
- Törölje a hibakódokat.
