# Modern endoszkópos gépjármű-diagnosztika

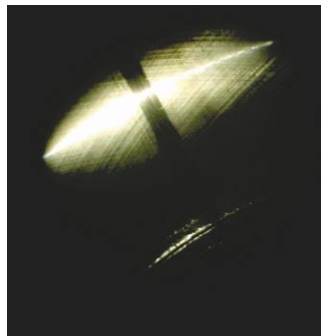
2. henger

**1. eset** Kamion: 6 hengeres dízelmotor. A motor fordulatszámja a fordulatszám-regulátor meghibásodása miatt megszaladt, majd a motor megállt. Az endoszkópos vizsgálattal megállapítottuk, hogy az olaj cirkulációja nem tudta követni a fordulatszám növekedését és a dugattyú a 2. és 4. hengerben „besült”.

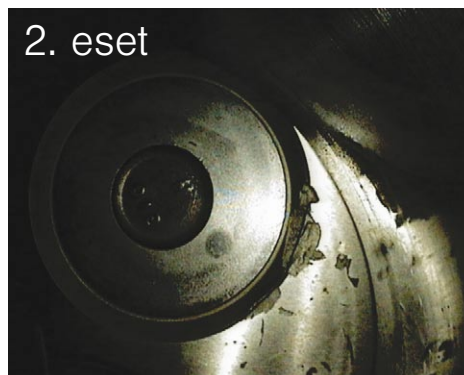
Autóbusz 6 hengeres dízelmotorjának nagyjavítása után a 2. hengerben igen kis kompresszió mérhető. Megállapítottuk, hogy a felújítási munkák közben a kipufogó-szelep és ülése „beverődött”.

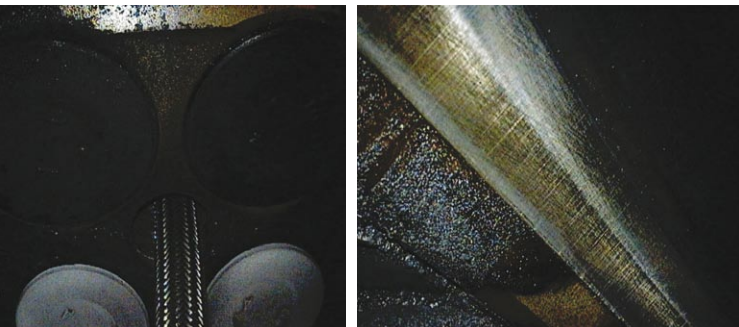
Megállapítható, hogy a szelepek, szelepzáró szalagok épek, a koromlerakódás csekély, továbbá a henger kopása nem számottevő, hiszen a hónolási nyomok folyamatosnak mutatkoznak.

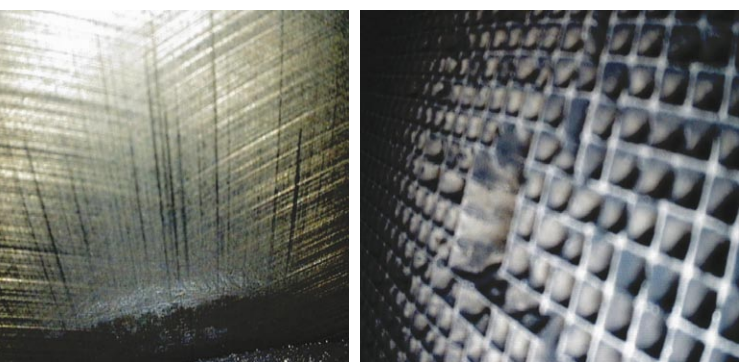
A motorteljesítmény drasztikusan csökkent. A kompresszió lényegesen a gyári adat alatti.

Megállapítást nyert, hogy a katalizátor meghibásodott és a gázlengés kerámiaszemcséket vitt vissza a hengerekbe, és ezek a szemcsék megcsiszolták a hengerfalat.

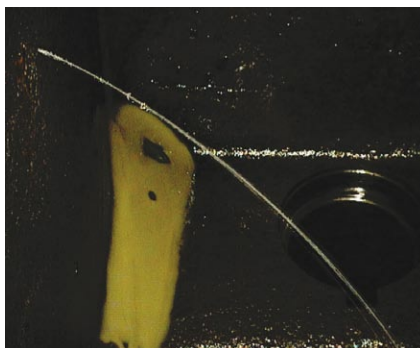
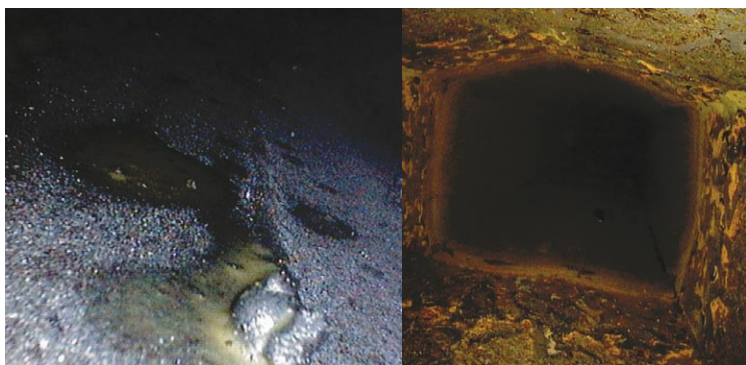
Karosszériavizsgálataink gyöngyszemei: „Fagykár” a buszkarosszéria bal első oszlopában. Az oszlop beázott, és fagyás közben a jég deformálta az eredetileg téglalap keresztmetszetű zártszel-

vényt. A szénacél anyagú alváz esetében a fenti „üregvédelem” szerintünk nem nevezhető üregvédelemnek.
