Átfogó diagnosztika

DEC SuperScan II. módra

Ford Fiesta

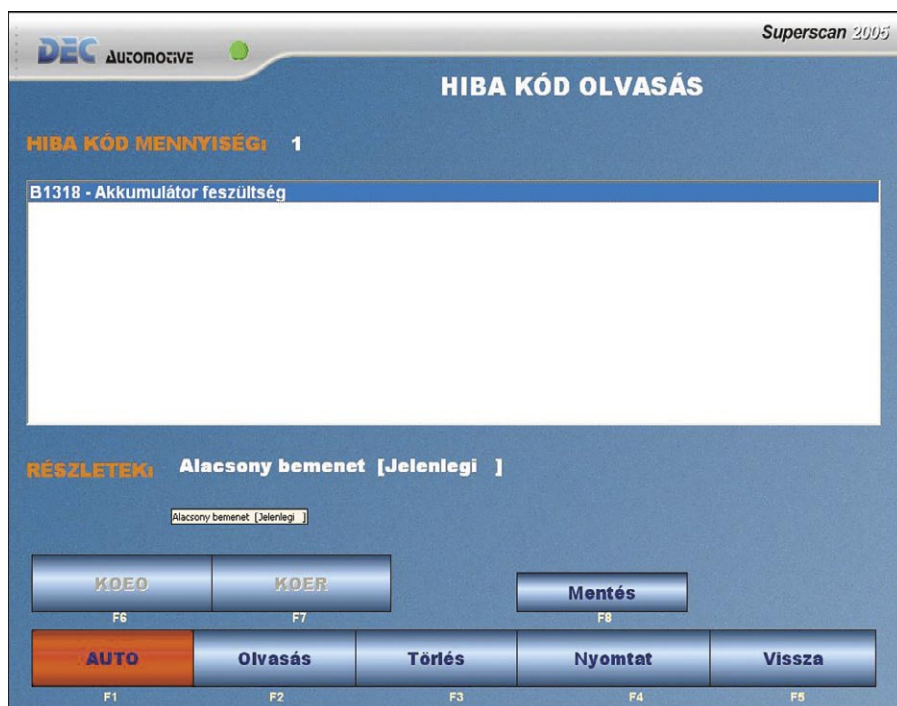
2. ábra

Látható, hogy öt vezérlőegység van az autóban, amelyek közül mindegyikkel fel tudtuk venni a kapcsolatot, és velük a DEC SS II. készülékünk gond nélkül fog kommunikálni. Látható továbbá, hogy a motorelektronikánk hibát is betárolt. Amennyiben a pontos hibákra és a működési környezetre, élő adatokra is kíváncsiak vagyunk, nincs más tennünk, csak kiválasztani az adott vezérlőegységet és rálépnünk a folytatás gombra. A hibátároló megnyitásakor a 2. ábrán található információkhoz jutottunk. Majd a

hiba törlését is elvégezhetjük, amennyiben nem fennálló hibáról beszélünk.

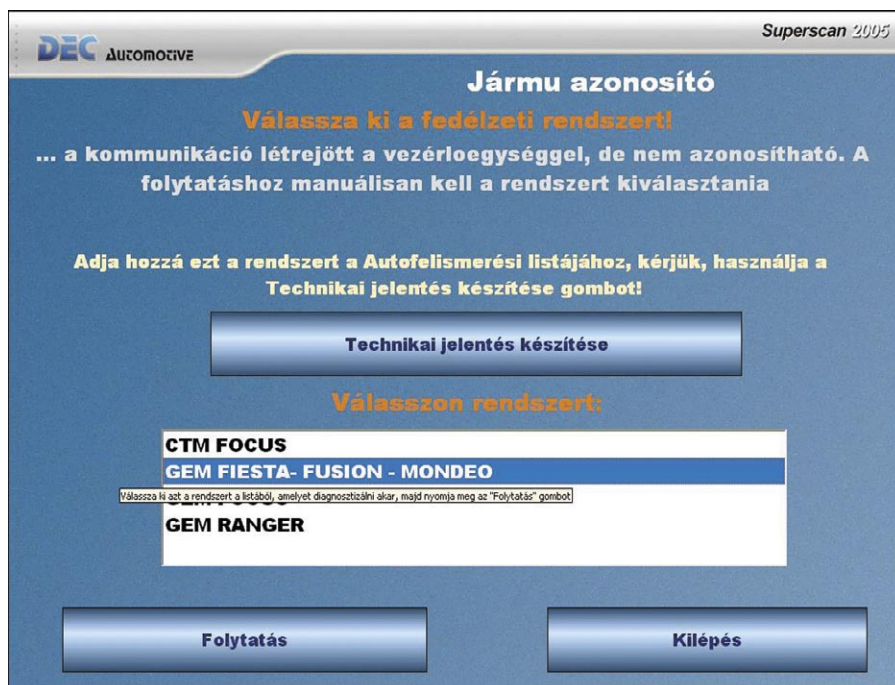
3. ábra

Itt már tisztán kivehető volt a probléma, hogy nincs kapcsolat a GEM és a MOTOR-elektronika között. Továbbá a motorindítás nem lehetséges az IMMO hibája miatt.

Ezeknél a Ford-rendszereknél az IMMO- és a MOTOR-elektronika egy fizikai egységet képez. A karambol során sajnos megsérült, de ezt első körben nem cserélte a biztosító, mondván, hogy az autó motorikusan üzemképes. Bár lehetett némi deformálódást tapasztalni a vezérlőegység burkolatán, mégis indult a motor. Sajnos csak 3 hétig... Ezen információk birtokában új probléma előtt álltunk. – Fizet majd a biztosító? Kénytelen volt, mert készülékünkkel bizonyítást nyert a dolog.
