Kéttömögű lendkerekek szakszerű vizsgálata

2. rész

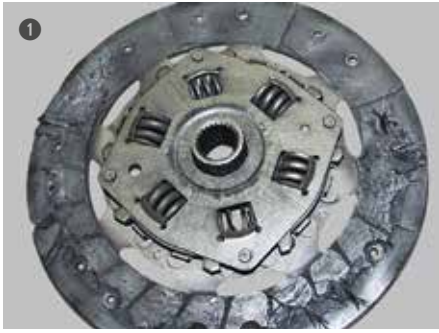
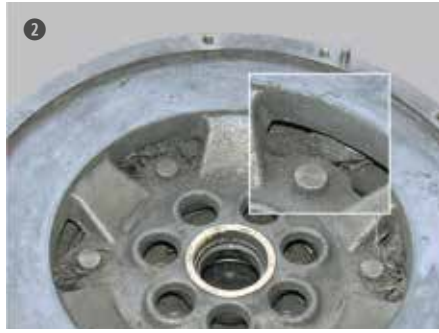
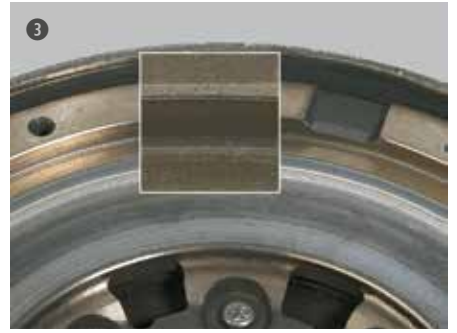
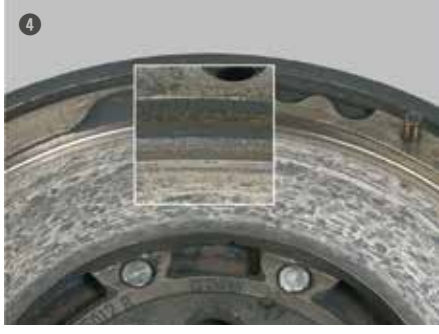
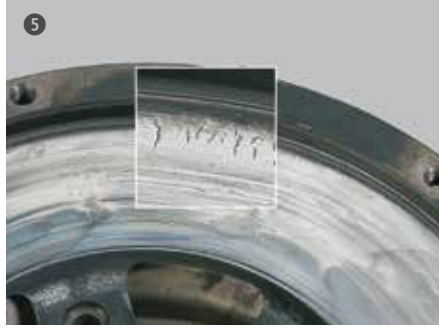
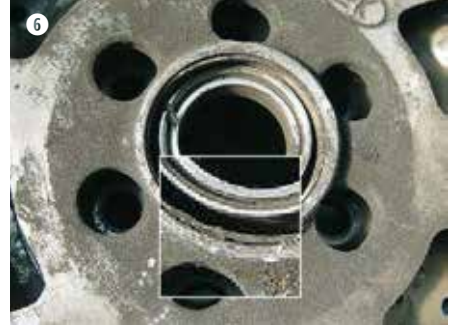
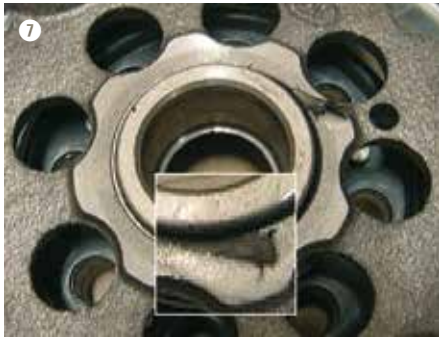
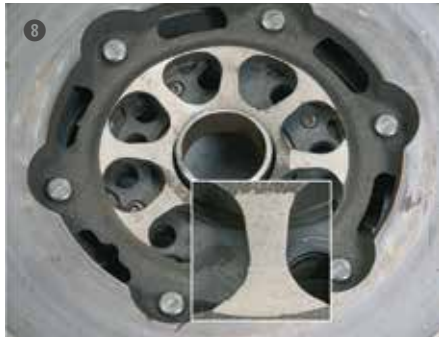
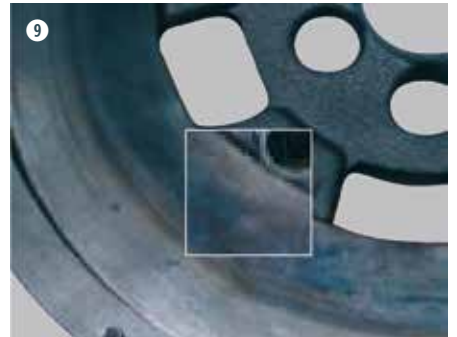
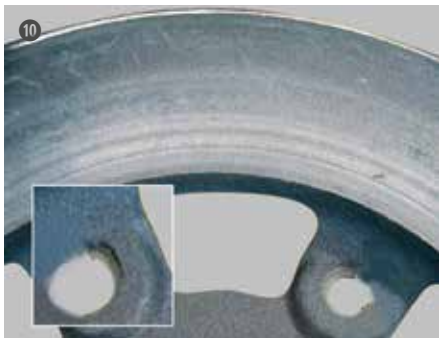
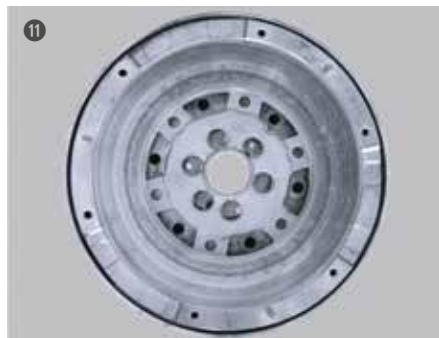
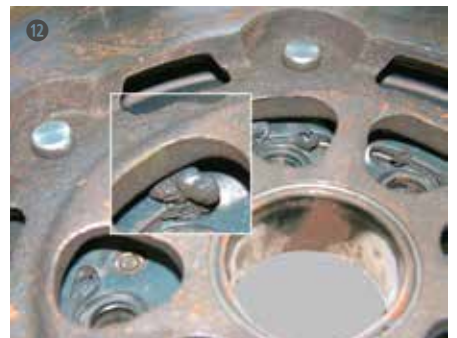
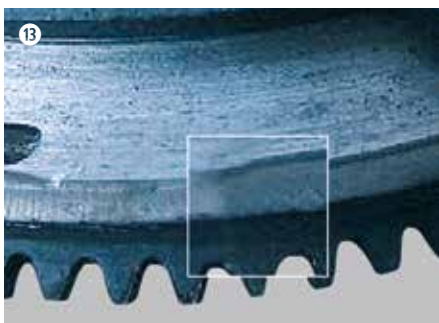
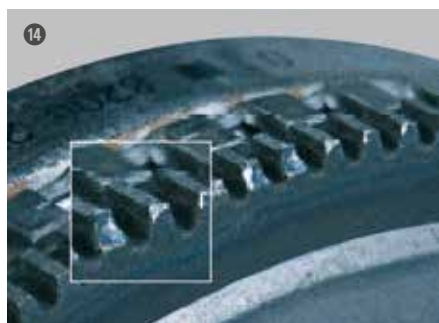
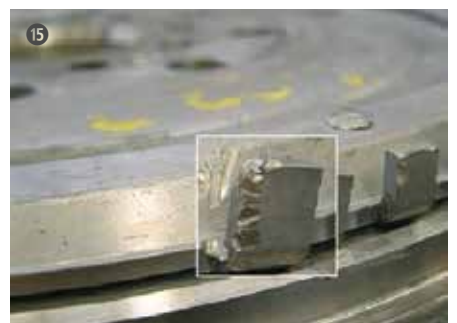
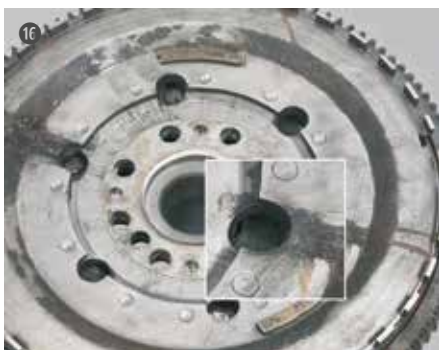
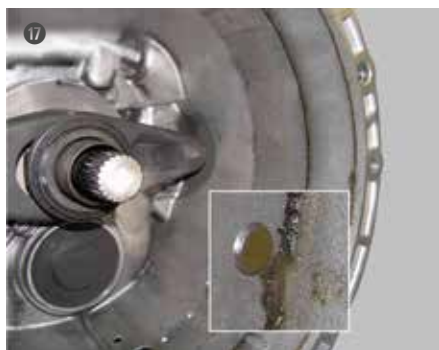
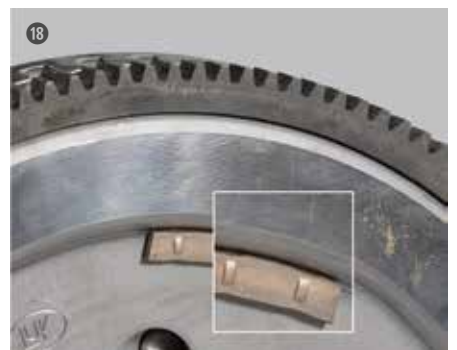
TERÜLET	JELENSÉG	OK	HATÁS	ELHÁRÍTÁS	ÁBRA
Kuplungtárcsa	A kuplungtárcsa megégett	A kuplungtárcsa termikus túlterhelése	Nó a kéttömögű lendkerék termikus terhelése	Cserélje ki a kuplungtárcsát és ellenőrizze a kéttömögű lendkereket!	1
A lendkerék-tömegek közti terület	Kuplungtárcsa megégett betétforgácsai találhatóak a lendkerék külsején és a szellőzőnyílásain	A kuplungtárcsa termikus túlterhelése	A forgács bejuthat a kéttős tömegű lendkerék rugócsatornájába és ott működési zavarokhoz vezethet	Cserélje ki a kéttömögű lendkereket!	2
Súrlódó felület	Barázdák, bemaródások a súrlódó felületen	Elkopott tengelykapcsoló, és a tengelykapcsoló-betét szegecsei felsértik a súrlódó felületet	Korlátozott erőátvitel, a tengelykapcsoló nem tudja a szükséges nyomatókat átvenni, a súrlódó felület tovább sérül	Cserélje ki a kéttömögű lendkereket!	3
Súrlódó felület	Pontszerű, sötét hófoltok a súrlódó felületeken	-	A kéttömögű lendkerék termikus túlterhelése	Nem szükséges intézkedés	4

Súrlódó felület	Repedés a súrlódó felületen	A kéttömögű lendkerék termikus túlterhelése	A kéttömögű lendkerék már nem üzembiztos	Cserélje ki a kéttömögű lendkereket!	5
Golyóscsapágy	Zsírkilépés, a csapágy berágódott, a tömitő sapka hiányzik, sérült vagy a túlzott hőterhelés hatására barnára színeződött.	Termikus túlterhelés vagy mechanikus sérülés/túlterhelés	A csapágy hiányos kenése, a kéttömögű lendkerék meghibásodása	Cserélje ki a kéttömögű lendkereket!	6
Siklócsapágy	Sérült vagy tönkrement	Kopás és/vagy mechanikus hatás	A kéttömögű lendkerék már nem üzembiztos	Cserélje ki a kéttömögű lendkereket!	7
Siklócsapágy	Elkopott; az átmérőre vonatkoztatott radiális csapágyhézagnak kb. 0,04 mm-ről (új alkatrész) maximálisan 0,17 mm-ig szabad változnia az élettartam során	Kopás	Kisebb, mint 0,17 mm: nincs hatás. Nagyobb, mint 0,17 mm: a másodlagos lendkerék erősen billeg	Cserélje ki a kéttömögű lendkereket, ha a csapágyhézag nagyobb, mint 0,17 mm!	8

Közepes termikus terhelés	Kék elszíneződés a súrlódó felületen rövid ideig fennálló túlmelegedés miatt (220 °C), de még nincs elszíneződés a szegecsek területén	Közepes hőterhelés	Nincs	Nem szükséges intézkedés	9
Jelentős termikus terhelés	Elszíneződések a szegecsek és/vagy a külső átmérőn. A súrlódó felületek nem mutatnak elszíneződést.	Nagy hőterhelés (280 °C)	A kéttömögű lendkerék már nem üzembiztos	Cserélje ki a kéttömögű lendkereket!	10
Nagyon nagy termikus terhelés	A kéttömögű lendkerék oldalán és/vagy hátlapján kékeslila elszíneződés tapasztalható és/vagy látható sérülések (pl. repedések) is megjelentek rajta	Nagyon nagy hőterhelés	A kéttömögű lendkerék hibás	Cserélje ki a kéttömögű lendkereket!	11
Súrlódásvezérlő tárcsa	A súrlódásvezérlő tárcsa megolvadt	Nagy a kéttömögű lendkerék belső termikus terhelése	A kéttős tömegű lendkerék működéskorlátozása	Cserélje ki a kéttömögű lendkereket!	12

Siklócsapágy	A két lendkerékfél összeér	Siklócsapágy csúszógyűrű elkopott	Zaj	Cserélje ki a kéttömögű lendkereket!	13
Fogaskoszorú	A fogaskoszorú erős elhasználódása	Hibás indítómotor	Zajok a motor indításakor	Cserélje ki a kéttömögű lendkereket, vizsgálja meg az indítómotort!	14
Jeladó gyűrű	Elhajlott fogak a jeladó gyűrűn	Mechanikus sérülés	A motor egyenetlenül jár, a vezérlő letilt, hibakód jelenik meg	Cserélje ki a kéttömögű lendkereket!	15
Zsírkilépés	Csekély zsírnymok a motoroldalon a nyílásokból vagy a tömitősapkákból	Csekély zsírkilépés a konstrukció miatt lehetséges	Nincs	Nem szükséges intézkedés	16
Zsírkilépés	20 g-nál nagyobb mennyiségű zsír folyt ki a helyéről		Az íves rugó nem kap elég kenést	Cserélje ki a kéttömögű lendkereket!	17
Kiegyenlítő tömegek	A kiegyensúlyozó tömegek hiányoznak a lendkerékről	Nem megfelelő hegesztés, rossz felületkezelés	A kéttömögű lendkerék kiegyensúlyozatlansága	Cserélje ki a kéttömögű lendkereket!	18
