# A VW DSG 02E váltó hibatünetei és javítása

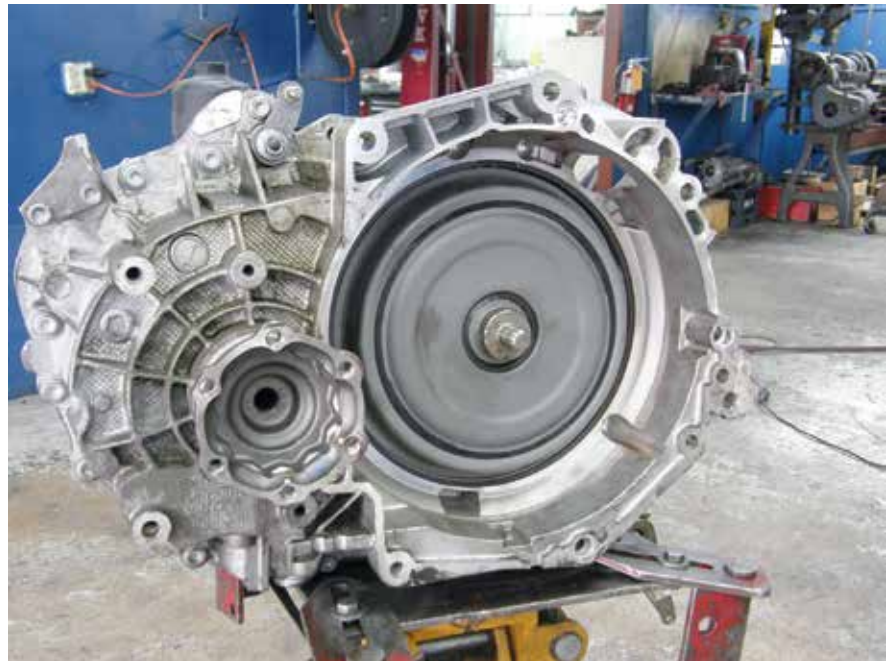
Szerelők véleménye szerint a címben említett váltó a Volkswagen legjobban sikerült DSG-je **1** (ismert még DQ250 néven is), de közel sem problémamentes. Ebben a cikkben a váltó javításával és programozásával fogunk foglalkozni. Mielőtt belefognánk, érdemes a szokásos diagnosztikai eljárásokon kívül (ezek hibakódolvasás, folyadékszintek és állapotok ellenőrzése) a következőket is megtenni:

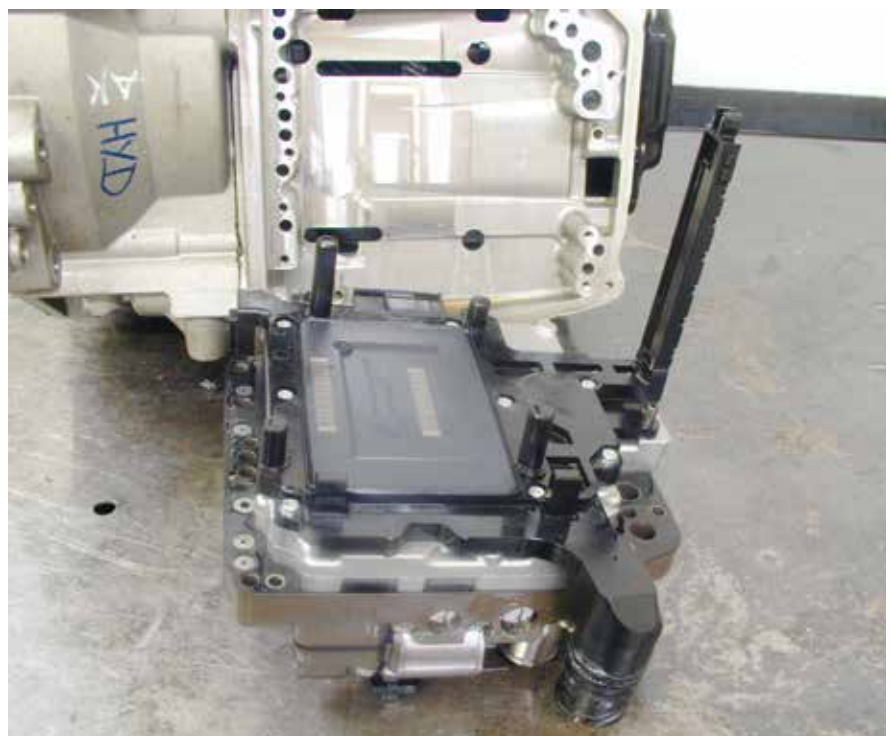
**2**

Ellenőrizzük a kerékfordulat-érzékelőket, mivel az ABS kommunikál a mechatronikus irányítóegységgel és ha fals értéket kap, az hibához vezethet. (A **2**-es ábrán látható a mechatronikus vezérlőegység a szelepekkel.)

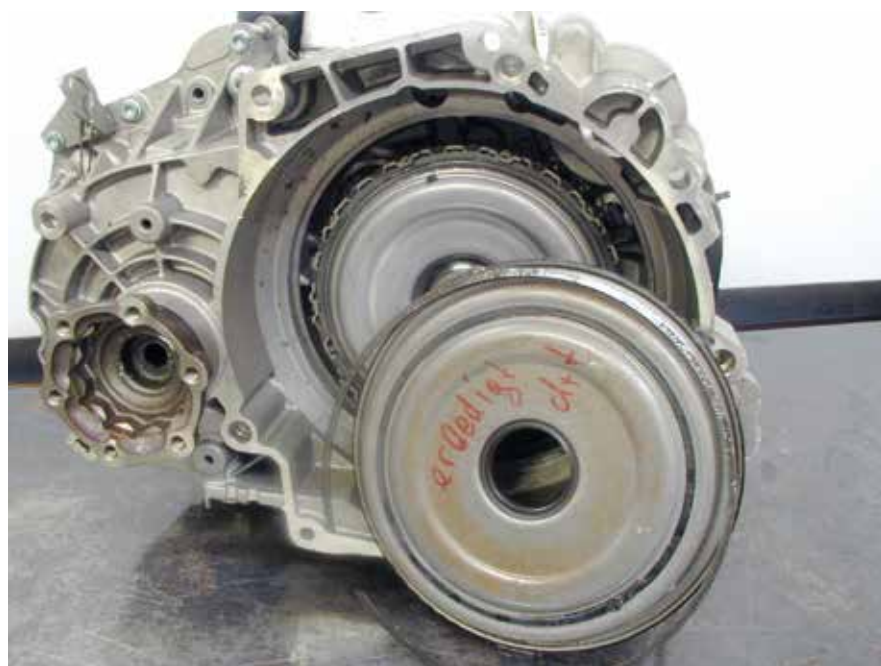
5

Ellenőrizzük a motorterhelés-szenzort, a motorECU ebből számolja a leadott nyomatékot, amit továbbít a váltó vezérlőegységnek, és az ebből számítja ki a szükséges tengelykapcsoló-nyomást. A vezérlés úgy van beállítva, hogy még „teljesen zárt” állapotban is engedjen 1% szlipet, tehát a rossz motorterhelés-érték kihat a váltó működésére is. A kéttömeggű lendkerék **3** is okozhat kellemetlen zajt, dübörgést, amire panaszkodhatnak az ügyfelek. A tengelykapcsoló házából is jöhetnek furcsa zajok, ezt az okozza, hogy a tengelykapcsoló házban a behajtásoldali fedél Seeger-gyűrűje ki szokott ugrani a helyéről, és váltásnál oda-vissza csapódik **4**. Nem összekeverendő a tömítőfedéllel **5**! A duplakuplungos egységet egy kicsi, vastag gyűrű tartja a helyén **6**, **7**.
