Szakszerű karosszériajavítás

## Megőrzött passzív biztonság

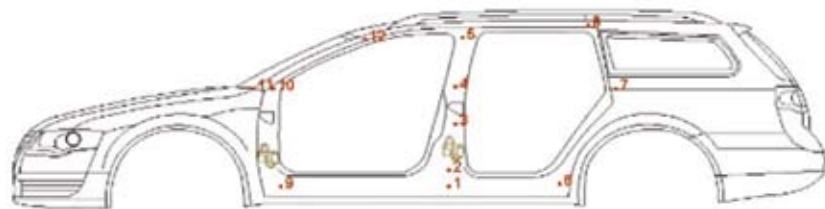
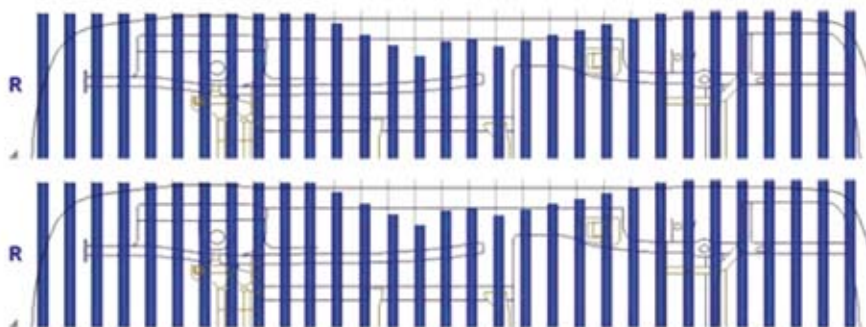
**2** Az 1. gépkocsi oldalütközése utáni deformációs térképe, a felső az új, az alsó a javított gépjármű benyomódását mutatja

A helyreállítás után ismét töréstartékra került, ahol az elsővel megegyező felületen, az azzal megegyező módon szimuláltak ütközést. Ezek után azonban a két Passatnál már jelentős különbségeket tapasztaltak. Az aktuális gyári előírás szerint javított kocsin szinte teljesen hasonló deformáció mutatkozott a javítás után mint a javítás előtt. Mindkét ütközés után a légzsákok és az övfeszítők probléma nélkül működésbe léptek.

Az 1. gépkocsi két ütközése utáni deformációjának összehasonlítása **2**

- Hasonló deformáció (benyomódás) mindkét ütközés után. A B-oszlop szinte azonos mértékben deformálódott.
- A légzsákok és az övfeszítők mindkét ütközéskor működésbe léptek.

- Az oldalsérülés javítása a Passat B6 modellre vonatkozó aktuális gyári előírások szerint.
- Az előírt munkák elvégzése húzatópadon.
  - B-oszlop cseréje.
  - Az előírt nagy szilárdságú karosszériaelemek cseréje.
  - MIG hegesztéstechnika (argon védőgáz, fogyóelektrodás ívhegesztés) és a megfelelő hegesztőberendezés alkalmazása.

- Karosszériarepedések lezárása hegesztéssel.
- 10 000 A áramerősség, állítható elektródaszorító erő.
- Kizárólag Volkswagen Eredeti Alkatrészek® használata.
- Védőbevonat a küszöb alján.
- Fényezés (ajtók, sárvédők, oldalkeret).
- Légzsákok, övfeszítők, ajtók felszerelése és beállítása.
- Karosszériaelemek közötti illesztési hézagok pontos beállítása.

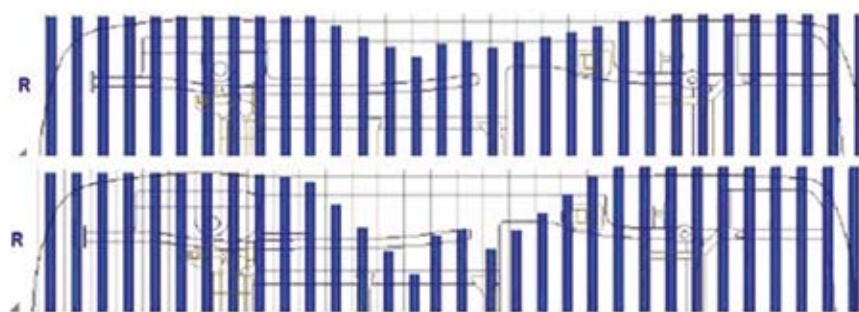
**3** A 2. gépkocsi oldalütközése utáni deformációs térképe, a felső az új, az alsó a nem előírással javított gépjármű benyomódását mutatja

Az elavult technológiával javított Volkswagen második törésénél 33 százalékkal nagyobb méretű deformáció volt látható: az A-oszlop és a tető részen erősebb deformáció keletkezett, s a B-oszlop az alsó harmadában jóval nagyobb mértékű elváltozást mutatott.

A függőnylégzsákok nem nyíltak ki, továbbá diszfunkcionálisan működtek az oldallégzsákok (ezek okát nem tudjuk), valamint az ülés-konzol és az utasoldali ülés összeszorult.

A végeredmény pedig: az első kocsiban túlélte az első ülő utas az ütközést, míg a második esetben halálos sérüléseket szerzett.

Különbségek a 2. gépkocsi állapotában a második ütközés után **3**:

- 1/3-szor nagyobb mértékű deformáció a második ütközés után.
- A B-oszlop az alsó harmadában jóval nagyobb mértékben deformálódott, de a kötések nem szakadtak el.
- A függőnylégzsákok nem nyíltak ki, diszfunkcionális oldallégzsákok.
- Az ülés konzol és az utasoldali ülés összeszorult.
- Az A-oszlopon és a tető részen erősebb deformáció.
