Contitech technikai infó

Probléma a CT 1028 K2/K3/K4 és a CT 1051 K1/K2 (VW / Audi PD TDI 1,9 / 2,0 I) szíjszett beszerelésekor.

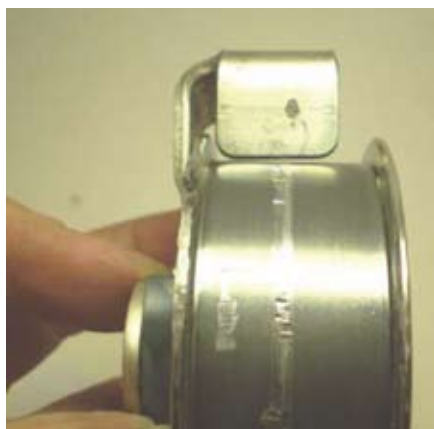
A szíjszett beépítése után rövid idővel a szíjhajtás megszűnik, mely az ászokcsavar törése miatt következik be. A feszítőgörgő nem támaszkodott fel teljesen a motorra. Következésképpen a keresztirányú erőket az ászokcsavar vette fel, mely ennek hatására eltört. Az ászokcsavart ütközésig kell a motorblokkba behajtani, így a feszítőgörgő érintkezési felülete terhelésmentesen a motorblokkra tud támaszkodni.

Leszakadt feszítőgörgő

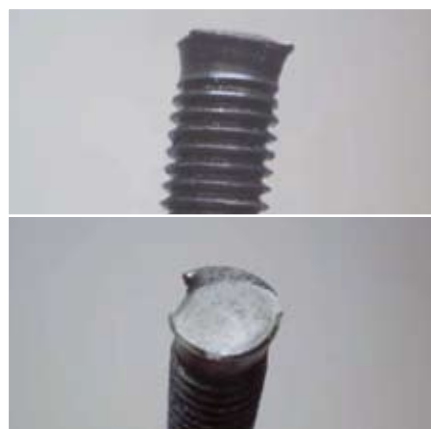
M10-es ászokcsavar
